# 某现浇连续箱梁桥裂缝原因及加固技术分析

**摘要:** 针对某多跨现浇连续梁的裂缝病害, 尤其是腹板与梗斜连接处纵向开裂问题, 从施工工艺、砼特性、桥梁耐久性等角度分析其裂缝成因, 基于适用、耐久的维修原则提出砼表面缺陷采用聚合物砂浆修补、钢筋及预埋板外露采用聚合物砂浆修补、腹板纵向裂缝进行压力灌浆处理并在腹板内外侧对称粘贴加劲钢板、箱梁底板横向裂缝粘贴碳纤维布、节段接缝处开 U 形槽填充水泥基渗透结晶型防水材料的加固方案。

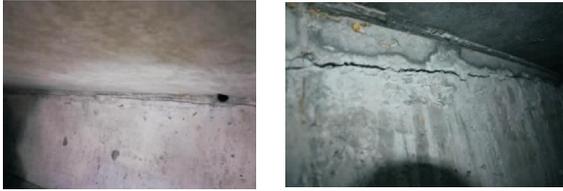
图3 箱梁腹板与倒角交界面箱内裂缝

2016年10月,第11跨箱梁开孔后进入箱内检测,发现箱内对应位置存在裂缝且更严重(见图3)。

根据桥梁施工及监理日志,该桥第10跨、11跨箱梁竖向分2次浇筑,第一次浇筑底板及腹板,第二次浇筑顶板,倒角与腹板交界面为2次浇筑的分界面,第11跨右幅2次浇筑的时间间隔为6d。由于交界面处理不严格导致新旧砼未能有效粘结,砼材料收缩、徐变等特性促使该位置产生的裂缝加速扩展。此外,该桥结构设计参数中,底板宽度偏小,翼缘宽度较大,易导致腹板结构的抗弯刚度和承载能力不足,在后期运营过程中,箱梁产生的挠度及行车振动会加剧裂缝的发展。

综合分析,该裂缝主要由施工不严格及设计不合理等因素引起,后期砼收缩徐变、运营期间箱梁的下挠及行车振动加剧了裂缝的发展。

该桥第11跨纵向裂缝开展较严重,长度达8.9m,且开孔部位贯穿腹板。荷载试验表明第11跨存在明显的刚度降低,箱内检测发现箱内病害比箱外更严重。综合考虑第11跨现状,主要针对第10跨、11跨(第9#~11#墩间跨)箱梁腹板纵向裂缝进行加固处理。处理措施:对腹板纵向裂缝进行压力灌浆处理;在腹板内外侧对称粘贴加劲钢板(见图4)。

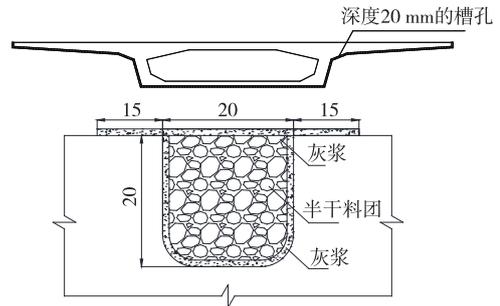
图 5 施工节段接缝处理示意图 (单位: mm)

该桥采用分段满堂支架现浇施工, 在距离墩中心 6 m 处设置节段接缝。接缝处普遍存在开裂现象, 部分裂缝已贯通底板、腹板、翼缘板。该节段接缝为预应力钢束锚固及连接位置, 对结构安全影响较大。在接缝处开 U 形槽填充水泥基渗透结晶型防水材料, 槽宽 20 mm, 深 20 mm, 骑缝开制 (见图 5)。堵塞水泥基渗透结晶型防水材料后进行养护,

养护时间不少于 72 h。
