加宽旧桥病害处理设计实例分析

摘要: 针对一座已加宽改造的桥梁, 介绍桥梁主要病害及之前两种改造方案采取的加固措施, 分析其中存在的问题, 特别是导致第一次改造方案失败的原因; 探究新老桥结合处产生病害的原因及处理措施, 提出第三次改造可行的设计方案, 避免设计中遇到同类问题时采取不恰当的方案。

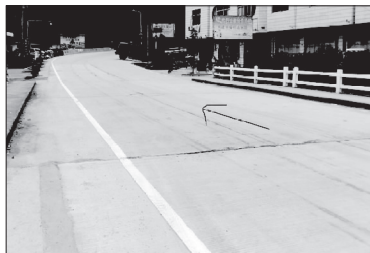
2015 年加固前对整座桥梁进行外观检查, 并未发现桥面有明显病害, 仅有一处边角处发生破碎 (见图 1)。但随后桥面铺装出现破损开裂, 露骨、露筋严重; 伸缩缝损坏; 桥头搭板损坏造成桥头两端路面下沉破损。于是对其进行桥面改造, 设计方案为更换桥面铺装, 加粗桥面纵横向钢筋、加厚桥面铺装 (见图 2)。

图 1 2015 年加固前桥面状况

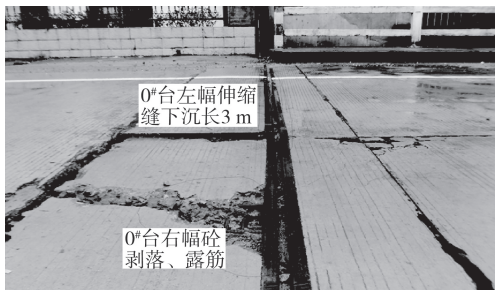
2016 年对该桥进行系统排查, 发现桥梁存在以下主要病害: 1) 桥面铺装 0# 台处右幅砼剥落 1.2 m²、露筋 0.6 m², 破碎板 1 m² (见图 3)。2) 桥面铺装右幅纵向裂缝长 8.5 m。3) 伸缩缝错台、下沉长 10 m。

图3 0#台右幅桥面砼剥落、露筋,下沉

(2) 一端桥头处于下坡,梁体整体向台背挤密,桥面板如图3所示横向开裂突起,又由于支座老化失效,支座垫石压碎,旧桥梁体整体下沉,新老桥出现沉降差,在新老桥中心处出现图3所示纵向裂缝。

(3) 修复裂缝、表面蜂窝、掉块、露筋等病害,新增桥台搭板。

(4) 更换桥面铺装和伸缩缝;新老桥面铺装预留 2 cm 间隙,内填沥青麻絮,防止新老桥刚度不同导致桥面产生纵向裂缝;清理泄水孔。

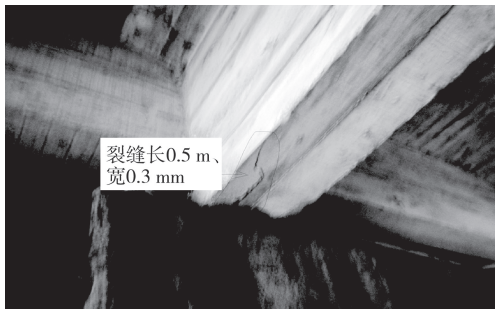
4) 第一跨第6片T梁0#台支座处梁端头砼剥落、露筋 0.06 m^2 ,梁端头底部裂缝长 0.5 m 、宽 0.3 mm (见图4)。5) 第一跨第6片T梁1#台支座处梁端头砼剥落 0.07 m^2 ,梁端头底部裂缝长 0.5 m 、宽 0.3 mm 。6) 第一跨第6片梁0#台处支座垫石损坏。7) 第一跨第1片T梁0#台、1#墩支座处梁端头砼剥落。8) 0#台梁与背墙挤压已没有缝隙。

图4 第一跨第6片梁0#台端头底部裂缝

(3) 老桥梁片年久失修,原桥早期施工工艺差、振捣不密实等,导致砼掉块和端头砼剥落等现象。

(1) 对第一跨1#和6#梁端解除约束,顶升T梁,用环氧砂浆修补梁体底座、安装钢箍和化学注浆。对于不平整的梁底,用环氧砂浆找平,粘贴钢板。

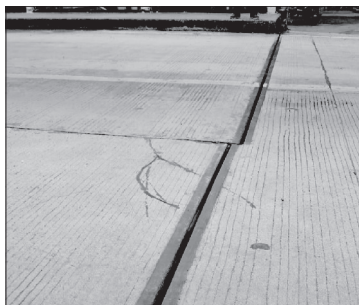
图5 2016年加固施工后桥面铺装

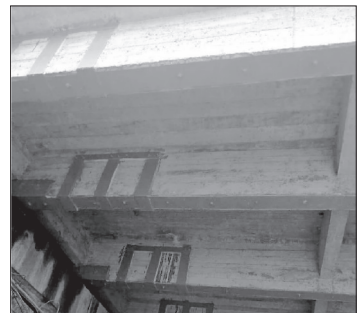
图6 2016年粘贴钢板加固后T梁

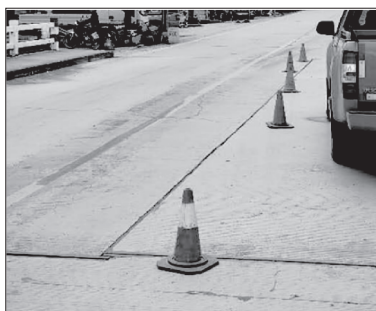
2018年再次对该桥进行外观检查,结果如下:T梁未产生横向裂缝,T梁加固效果较好。但上部新旧桥纵向接缝处采用沥青木条填充,在长期重车反复碾压下,新旧桥边纵向接缝处出现啃边现象,新老桥的挠度差也在接缝位置反映出来,填充物基本失效。现场桥面见图7。

图 7 2018 年桥面状况

2016 年改造方案有效解决了桥梁端头挤压开裂问题,对老桥承载力不足的 T 梁进行粘贴钢板加固,提高了老桥的承载能力,由原来的汽-20 级、挂-100 提升至公路-I 级荷载标准。其不足之处是采用早期中国桥梁加固采用的沥青木条填充方法处理新老桥纵向接缝,技术相对滞后,后期问题较多。

(1) 在新老桥接缝处采用钢板包边。该方法可解决接缝处啃边的问题,但不能解决挠度差问题,通行车辆有可能出现打滑等现象,行车安全性差。考虑到该桥新老桥距离较近,若后期注意接缝处钢板的养护和维修,该方法还是可行的。

(2) 采用纵向伸缩缝装置。该方法可直接解决新旧桥梁纵向接缝问题。纵向伸缩缝可很好地适应新老桥之间的挠度差及沉降差,使新旧桥不协调变形平顺过渡;伸缩缝表面可作防滑处理,保证雨天行车安全。目前国内有采用法国 EMR 树脂弹性砼伸缩装置(见图 8)的经验。

(3) 凿除接缝处桥面铺装和新老桥接缝处上部结构砼,将上部结构的柔性连接改为刚性连接。该方案在中国高速公路上有过边通车边施工的先例。方法是用刚度满足要求的夹具将新老桥上部结构连为一体,使之与新老桥翼缘板的连接钢筋共同传递荷载,减小车辆通行对纵缝浇筑砼的影响。

在经济条件允许的情况下,推荐使用纵向伸缩缝装置,通过改变上部结构连接方式,将原来的柔性连接改为刚性连接,通过改变整体主梁横向分布系数改善全桥受力。该装置在高速公路加宽桥梁上有
