## 正交异性钢桥面铺装病害分析及维修对策研究

**摘要:** 以广东佛山平胜大桥为工程背景, 对正交异性钢桥面板桥面铺装病害及成因进行检查和分析; 根据病害检查结果, 采用双层环氧沥青混合料铺装整体重铺的方法对桥面铺装进行维修, 并通过有限元数值模拟, 对维修前后结构安全性进行对比分析。结果显示, 桥面铺装维修方案对桥梁整体受力影响较小, 且维修后效果较好。

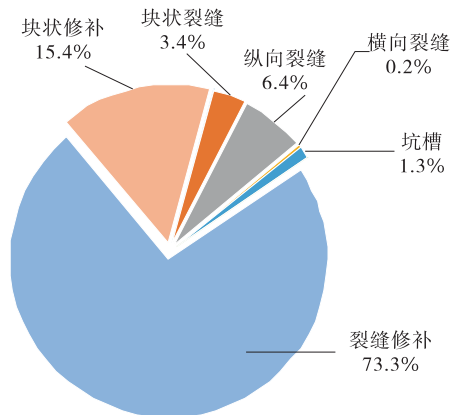
性钢桥面板桥面铺装出现一系列病害(见表1),裂缝分布见图3、图4。

图3 佛山平胜大桥左幅桥面病害类型分布

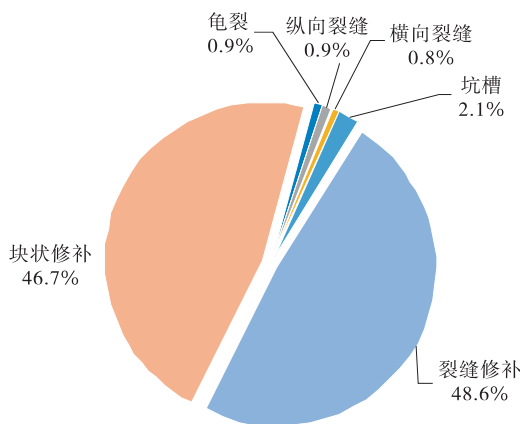
图4 佛山平胜大桥右幅桥面病害类型分布

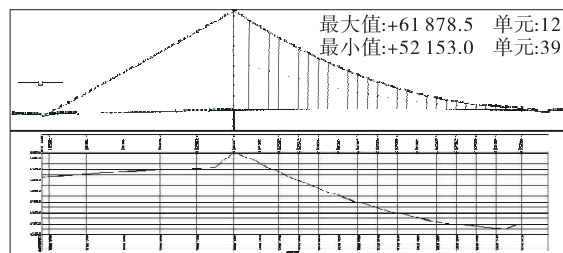
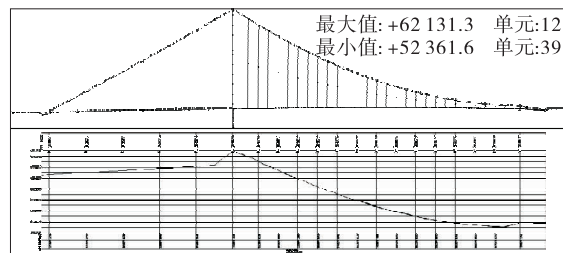
图 7 桥面铺装维修前后主缆内力包络图(单位:kN)

图 7 为维修前后主缆内力计算包络图。由图 7 可知:原铺装方案主缆内力最大值为 61 879 kN,最小值为 52 153 kN;维修铺装方案主缆内力最大值为 62 131 kN,最小值为 52 362 kN,主缆内力最大增加 252 kN,维修方案对主缆受力影响很小。

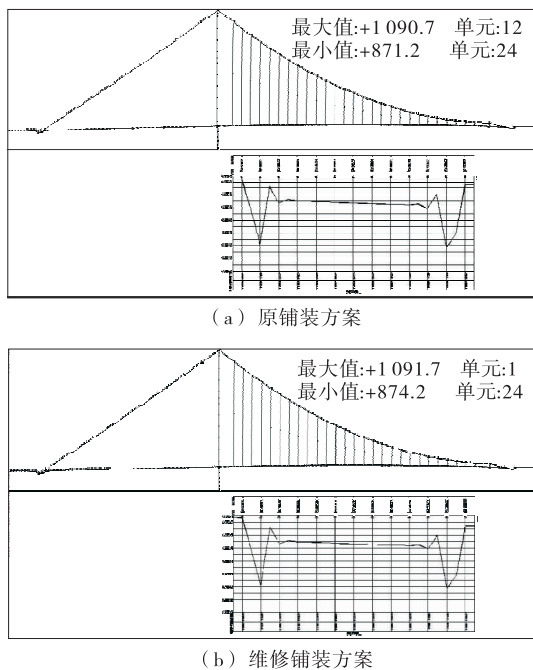
图8 桥面铺装维修前后吊杆内力包络图(单位:kN)

图 8 为维修前后吊杆内力计算包络图。由图 8 可知:原铺装方案吊杆内力最大值为 1 091 kN,最小值为 871 kN;维修铺装方案吊杆内力最大值为 1 092 kN,最小值为 874 kN,吊杆内力最大增加 3 kN,维修方案对吊杆受力影响很小。

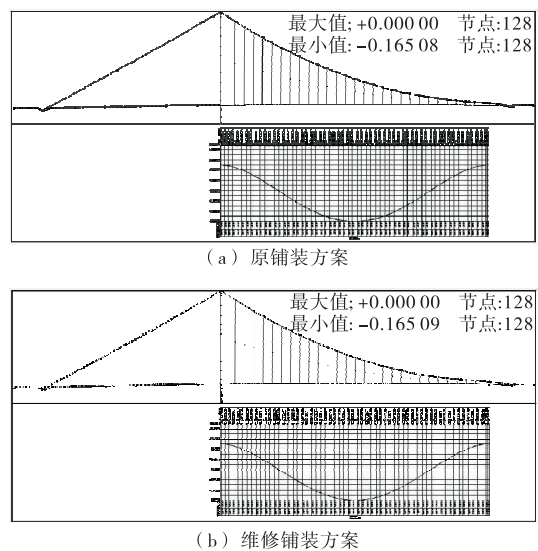
图9 桥面铺装维修前后主梁位移包络图(单位:m)

图9为维修前后主梁位移计算包络图。由图9可知:原铺装方案主梁位移最大为16.5 cm,维修铺装方案主梁位移最大为16.5 cm,主梁挠度几乎不变,满足规范要求。
