论落水车的事故形态与鉴定方法

摘要: 针对落水车事故被人为操纵用来骗取保险赔偿的现象, 阐述落水车事故查勘要点和车速计算实例; 列举车辆高速冲入水塘事故、低速驶入水塘事故和驾驶人不在车上落水事故 3 种案例, 详细论述人为骗保落水车事故的形态特征和判断要点。

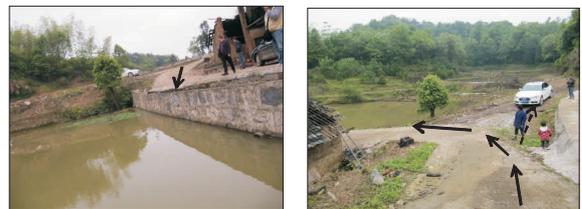
图 2 事故弯道、水塘、车辆行驶方向及落水点照片

鉴定人员勘查发现, 事故地点为车主熟悉的家门口乡村小路, 为之字形弯道, 弯道半径为 10 m, 略带下坡, 正常行驶的安全车速为 25 km/h 以内(见图 2)。驾驶人自己说车速较慢且落水前踩了紧急制动。经鉴别, 车辆落水前留下的路面轮胎印痕不

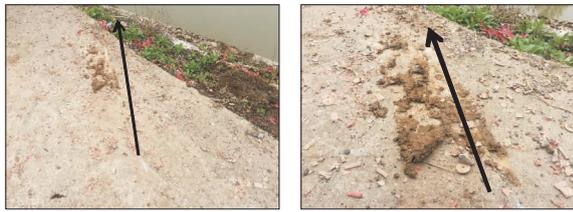
图3 车辆驶入水塘前急加速留下的路面挫痕

是制动拖痕而是急加速轮胎挫痕(见图3)。路面到水塘水面的垂直落差 $h=1.38\text{ m}$,冲出路外塘边地点至车辆入水点的距离 $x=9.8\text{ m}$ 。

如图4所示,根据平抛运动公式[见式(1)]及上述数据计算车辆冲出路边时的速度 v_0 ,得 $v_0=18.5\text{ m/s}=66.5\text{ km/h}$ 。

考虑到驾驶人说踩了紧急制动而实际上是急加速,驾驶人说是低速行驶而实际上车辆落水前速度达到 66.5 km/h ,驾驶人事先把驾驶员侧门窗玻璃打开,且贵重物品(包括手机)都未放在车上等事实,执法部门认定这次轿车落入水塘的车损事故不具备普通交通事故应具备的事故形态特征,系人为故意所致。

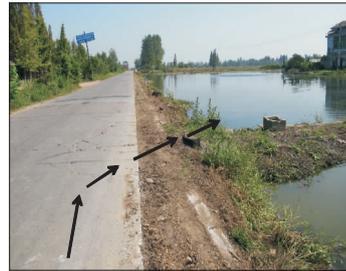
图5 轿车落水事故发生地点及轿车行驶方向

2019年9月,一台白色小型轿车在某乡村道路驶入水塘,导致车辆水浸受损。事故地点为水泥路面,道路平直,视线良好(见图5、图6)。以事故发生

时事故车辆行驶方向为前方,则左侧为水沟,右侧为水塘。水泥路面宽度为 5 m ,路肩宽度为 1.8 m ,路面距离水塘水面垂直落差为 60 cm ,事故地点右侧有一条 3 m 宽的田埂,将两个水塘隔开。

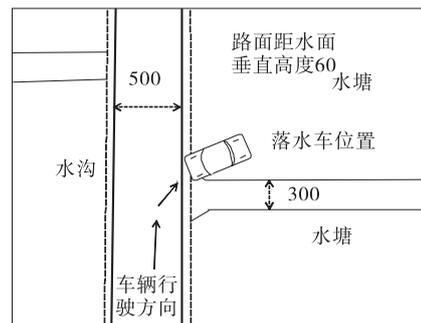
图6 轿车落水事故形态示意图(单位:cm)

根据实地测量数据,路面距水面垂直落差 $h=0.60\text{ m}$,落水点至停车位置距离 $x=4.8\text{ m}$;车辆阻力系数 $f=0.20\sim 0.40$ 。轿车驶入水塘前的速度为:

该轿车落水前的速度仅为 13.3~17.7 km/h, 与驾驶人自述车速为 50~60 km/h 相差很远。且事故现场路面没有发现紧急制动痕迹, 说明驾驶人在车子即将驶出路外落入水塘时没有采取紧急制动措施, 而是驾驶人让车继续前行滑入水塘中, 与普通驾驶人在紧急情况下会条件反射地紧急踩制动避险的自我保护本能不符。图 8 为轿车慢速驶出路外落入水塘的运动形态。

落水后车身后部翘起在岸边, 充分说明该车在事故发生时行驶速度非常缓慢。此外, 该车在水中停驶位置驾驶员门处水深只有 1 m 左右, 距岸边不过 2 m 远, 根本不具备游泳条件, 驾驶人却说他是游到岸边, 完全不合逻辑。最终执法部门认定这次轿车落水事故不具备普通交通事故应具备的形态特征, 系人为故意所致。

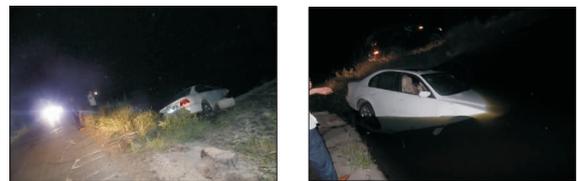
图7 轿车驶入水塘的位置及落水状态

驾驶人自述,他于晚上8点20分驾驶该轿车在途经事故路段时,准备拿一瓶矿泉水饮用,前面一台车开着远光灯对向开来,他就往右边偏了一点,车辆就驶入水塘里了(见图7)。车上只有他一个人,车速 $50\sim 60\text{ km/h}$ 。出险后他从驾驶员门的窗户爬出来,然后顺着车身游到岸边。他听别人说水塘此地方有一两米深。

经勘查,该轿车在事故现场路面及路肩均没有留下制动痕迹,说明该车在发生事故时没有采取紧急制动措施;未发现与其他车辆或物体碰撞接触的痕迹,也未发现事故车辆碰撞受损留下的散落物,说明该车实为单方原因驶入水塘中。

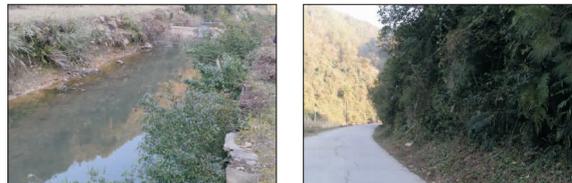
图 9 越野车落水事故地点道路状况

事故路段为一条县乡级公路, 水泥路面, 路面宽 5.5 m。越野车前进方向右边为高山, 左边为小河, 河对岸为高山, 人迹罕至, 路面至水面垂直落差为 1.4 m(见图 10)。

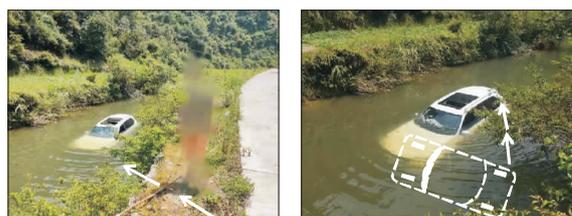
图 10 越野车坠落地点及在水中漂移运动方向

该越野车在事故现场路面没有留下制动痕迹, 说明该车在事故发生时没有采取紧急制动措施。该车朝道路左侧大角度驶向河道, 其方向与其原行驶方向不一致, 有向左打方向的人为调整动作, 使车辆几乎横向驶向左侧河道中, 车辆没有侧翻, 也没有远距离飞跃(见图 10、图 11)。经现场勘查, 未发现该车与其他车辆或物体碰撞接触的痕迹, 也未发现事故车辆碰撞受损留下的散落物, 说明该车实为单方原因驶出路外跌落至河水中。由于该越野车几乎横向跌落河道水中, 车尾较轻且面积较大, 在河道中心较急水流的冲击下掉了头。

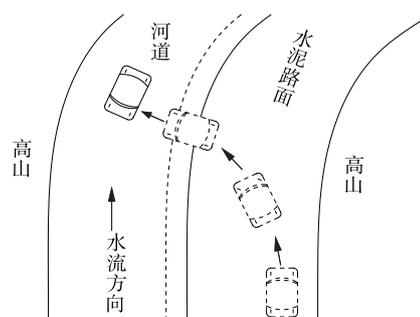
图 11 越野车慢速驶出路外落水形态示意图

飞至对岸,车头与其行驶方向应该基本一致。而这次事故发生时,越野车没有沿其原来的行驶方向飞出路外,而是人为调整了方向,使车头大角度对着河道落入水中(见图11)。如果是普通交通事故,普通驾驶人由于没有心理准备,当自己驾驶的车辆突然失控将要驶向路外落入水中时,往往会条件反射地紧急踩制动避险,在路面留下制动印痕,还会条件反射地紧急向路内打方向避险,而不会向路外打方向主动离开路面驶向河道。

经过模拟试验,得出:事发时,驾驶人在离路边落水点数米远处将车停下,发动机未熄火,驾驶人观察好地形后,站在右后门位置利用木棍压住制动踏板,手动操作挂上前进挡,松手刹,再松开压住制动踏板的木棍,越野车自动起步,方向对着左边河道,以9.4 km/h的速度开始坠河。由于起步时速度极低,驾驶人可顺利抽身从右后门处离开,并随手关上车门,保证自身安全。据此,该越野车落水车损事故被认定为人为故意所致。

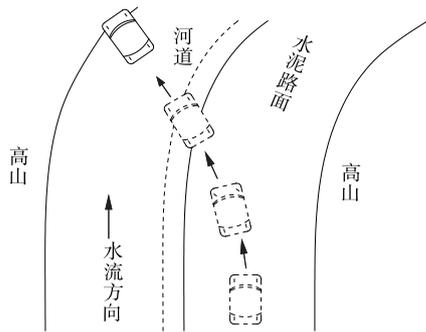
图12 越野车快速驶出路外平抛轨迹示意图

事故地点因道路左边路边没有护栏, 路面边缘与河道只有 1 m 宽的路肩, 如果该车快速从路面冲向河道, 将按照行驶方向平抛轨迹飞出, 在惯性力及重力作用下, 呈抛物线在远处跌落(见图 12), 底盘不会与道路边缘地面刮擦, 而是直接飞向河道远处,

驾驶人自称事故发生时车速为30~40 km/h,根据式(1),当 $v_0=40$ km/h时, $x=21.4$ m,即越野车初速度为40 km/h时,冲出路外飞跃的距离应为21.4 m(见图12),车头将会飞至河对岸。而事实上该车只落在离路边5 m远的河水中,按5 m抛出距离计算,越野车驶出路外时的速度只有9.4 km/h,与驾驶人的说辞相去甚远。

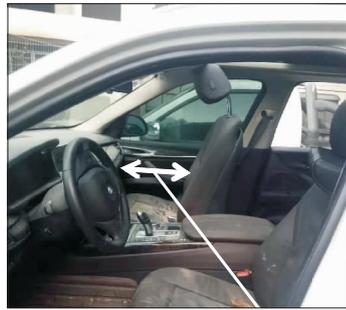
图13 车内副驾驶座椅被移动至最前部,处于无法坐人状态

如图13所示,该越野车副驾驶座椅意外地被推到无法坐人的最前部,这种情况极其罕见,除非要在后排空间做事或载物,否则不可能发生这种情况。另外,事故现场捡到一根新制作的长木棍(见图14),驾驶人说是用来测试水深,但鉴定人员认为是有其他特殊用途才会去临时制作。该越野车为自动挡变速箱,变速杆在驾驶座和副驾驶座中间的平台,电子手刹按钮也在变速手把附近,在后门伸手便可随意操作。但该车在停车状态下要挂挡时,需把制动踏板踩下,如果人站在后车门位置无法直接踩到制动踏板,但通过一根木棍便可压住制动踏板进行挂挡操作。
