西南复杂山区国省干线公路养护地质病害 特征及处治原则

李金标, 黄厚罡

(四川省交通勘察设计研究院有限公司, 四川 成都 610017)

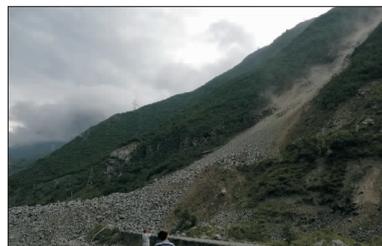
的基岩整体垮塌 33 处, 其中高位崩塌 3 333 m、22 处。危害方式为崩塌体形成飞石或大方量垮塌砸向公路, 威胁行车安全(见图 2)。

图2 K112+600 石大关旧关楼垮塌

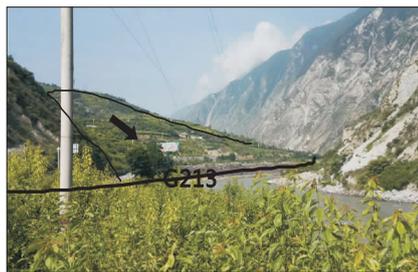
沿线共调查滑坡 2 685 m、19 处, 其中浅层滑坡 11 处、中深层滑坡 8 处。滑坡多发生于河谷岸坡覆盖层分布地带, 主要沿覆盖层内或下伏岩面产生滑动(见图 3)。危害方式为滑塌堆积体堆积路面造成断道或滑体滑动错断路基等, 危害公路运营。

图3 K183+900—K184+540 文镇滑坡

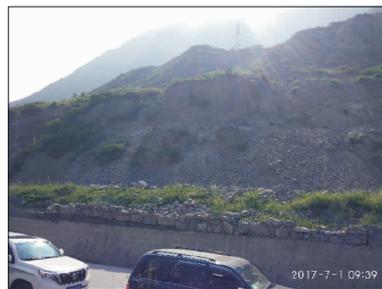
沿线调查泥石流 475 m、5 处, 其中高位泥石流 1 处。总体上泥石流物源区、形成区与路面高程高差大、纵坡陡, 冲出物直接堆积路面, 爆发频繁(见图 4)。危害方式为堆积路面断道。

图4 K188+955—K189+155 段高位泥石流

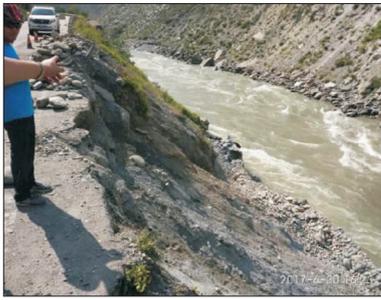
沿线调查水毁 822 m、10 处。雨季岷江水位上涨, 洪水流速快、流量大、泥沙含量高, 冲刷路堤坡脚或路肩墙基基础, 导致下部掏空, 引起路基下错、挡墙

损毁(见图5)。危害方式为路基垮塌断道。

图5 K140+590—K140+660段水毁

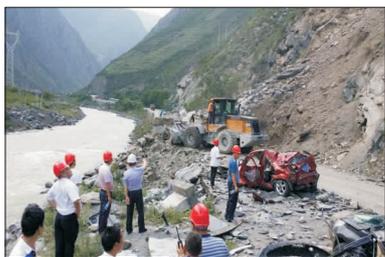
(2) 地形地貌。据文献[4—5]对茂县、汶川区域灾害特征的统计,约 83.3%的崩塌发育在较陡的斜坡、河谷地带。路线地处龙门山中段,地形以高山、中山 V 形峡谷为主,横坡陡峻,道路上方存在大量高位岩体,高程达数百至上千米,具有高位崩塌发育良好的空间条件。K124+080—380 石大关高位崩塌区坡度约 67°,与路面高差约 370 m(见图 6)。

图6 K124+080—380石大关垮塌灾害现场

(3) 地层岩性。地层岩性以三叠系西康群新都桥组、侏倭组、志留系茂县群的粉砂岩、变质砂岩、千枚岩为主,受层面及节理裂隙切割岩体破碎,具有良好的物质条件。K124+080—380石大关垮塌区为志留系茂县群第四岩组千枚岩、变质砂岩。
