# 新型防裂基布应用于新疆公路养护工程的效果研究

**摘要:** 基于疲劳和现场足尺抗裂性能试验,对新型防裂基布的抗疲劳和抗裂性能进行试验验证,同时对新疆半刚性基层沥青路面养护工程中已使用新型防裂基布和未使用防裂基布路段的路面破损指数、平整度指数、车辙指数、裂缝率等进行对比分析,评价使用新型防裂基布路段沥青路面的使用性能;对使用新型防裂基布路段沥青路面钻取芯样进行抗剪切试验,分析沥青面层的层间结合情况。结果表明,使用新型防裂基布路段的防裂效果较好,防裂基布能有效延缓沥青路面反射裂缝的发展;使用防裂基布能保证面层和基层层间结合良好。

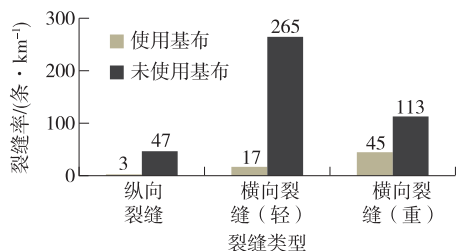
图3 S223 道路裂缝率

由图3、图4可知:使用防裂基布道路的裂缝率比未使用防裂基布道路的小。

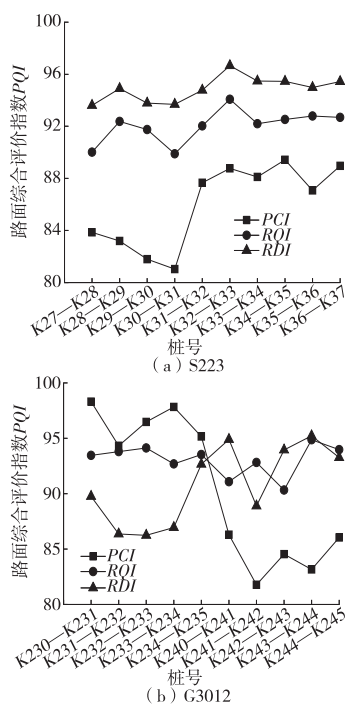
图5 路面使用性能指数分布

由表3、图5可知:1) S223的  $PCI$  值均大于80,根据 JTG H20—2018《公路技术状况评定标准》,评定为良;使用防裂基布路段(K31—K37)的  $PCI$  值均优于未使用防裂基布路段。G3012的  $PCI$  大于80,评定为良;使用防裂基布路段(K230—K235)的  $PCI$  值均大于90,评定为优。2) 两线路的  $RQI$ 、 $RDI$  值变化均较小,评定为优,主要是由于铺设的防裂基布为功能层,并不具有结构层的作用,对路面平整度和车辙指数的影响较小。路面损坏指数与路面病害密切相关,调查路段的主要病害为裂缝类,且未使用防裂基布路段的裂缝数量多于使用防裂基布路段,与人工调查计算裂缝率结果一致。防裂基布能较好地延缓沥青路面反射裂缝的发展。

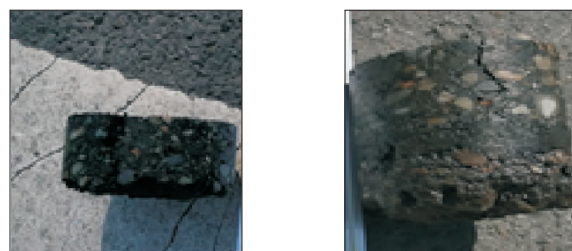
图6 现场芯样

(a) S223 K30+113纵缝处芯样 (b) S223 K31+340横缝处芯样

由图6可知:1) 未铺设防裂基布的裂缝处取出的芯样基本无完整性,层间结合不良,裂缝自上而下贯穿整个芯样并开裂成块;裂缝处的芯样多数由基层反射裂缝导致开裂,裂缝自下而上反射至路面。2) 铺设防裂基布的裂缝处取出的芯样完整性好,层间结合良好。温缩裂缝处钻芯,裂缝未贯穿整个芯样,下面层未出现开裂情况;反射裂缝处钻芯,反射裂缝自下而上延伸至沥青面层底部的防裂基布层便中止,未反射至沥青面层。表明防裂基布可有效延缓沥青路面反射裂缝的发展,缓解路面温缩裂缝进一步扩大,较好地解决面层和基层层间结合问题,保证路面结构的完整性。
