大跨度飞燕式系杆拱桥常见病害成因分析

摘要: 大跨度飞燕式系杆拱桥结构复杂, 其飞燕式拱式结构体系与系杆结构体系易产生局部病害, 但其作为新型桥梁体系具有较高的应用前景。文中通过对淞澧洪道桥主桥的检测, 对大跨度飞燕式系杆拱桥常见病害及成因进行分析, 并提出防治措施。

淞澧洪道桥长 982.96 m, 主桥长 528 m, 为 80 m+368 m+80 m 三跨连续自锚中承式钢管砼系杆拱桥, 俗称“飞燕式”(见图 1)。主拱圈由 4 根直径 1.0 m 钢管砼拱组成, 拱之间采用钢管砼连杆及钢管连杆连接, 共设有 2×37 根吊杆。边拱采用上承式双肋悬链线半拱, 边跨和中跨拱上设钢管砼立柱, 边跨、主跨拱脚固结于拱座, 边跨曲梁与边墩之间设

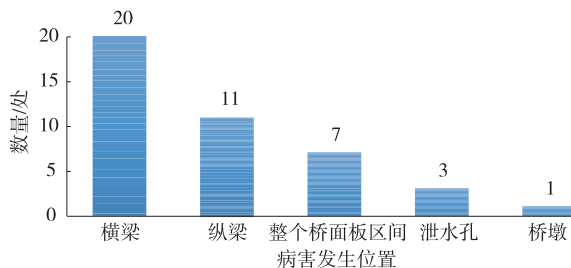
图10 桥面板梁病害统计

桥面板共有42处存在锈胀露筋(见图10),最大锈胀露筋面积为 1.0 m^2 ,其中横梁和纵梁上病害最严重,梁上最大锈胀露筋面积为 0.4 m^2 。第5、第6跨桥面板底面存在4条纵向裂缝(见图11),裂缝长度及宽度均较小,属于砼收缩裂缝,与往年检查结果相比裂缝未发展。桥面板底面普遍存在细微横向裂缝,裂缝宽度为 $0.02\sim 0.06\text{ mm}$,裂缝长度均较小,为桥面板在荷载作用下产生的正弯矩裂缝,裂缝宽度均未超限,与往年检查结果相比裂缝未发展。桥面板左、右两侧防撞护栏下方均存在锈胀露筋,7#区间桥面板横梁上外悬挑端上翼缘钢板油漆脱落,钢板锈蚀(见图12)。主要是由于钢板外层防腐油漆剥落后,受到雨水冲刷、高温暴晒等作用。

(1) 在砼破损、锈胀露筋处,对锈蚀钢筋进行除锈处理,将砼凿毛后采用环氧砂浆修补。

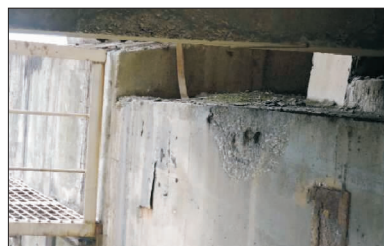
桥台护坡存在梁间沉降、开裂,桥墩盖梁、挡块及立柱存在破损、锈胀露筋,桥墩盖梁存在竖向裂缝、渗水污染等病害。5#和8#桥墩盖梁锈胀露筋面积最大,共 2 m^2 (见图13)。造成该类病害的主要原因:1) 砼保护层较薄,导致钢筋锈胀,表面砼脱落,进而露筋;2) 施工工艺未达到设计要求,导致砼破损露筋。

图 13 8#桥墩盖梁破损

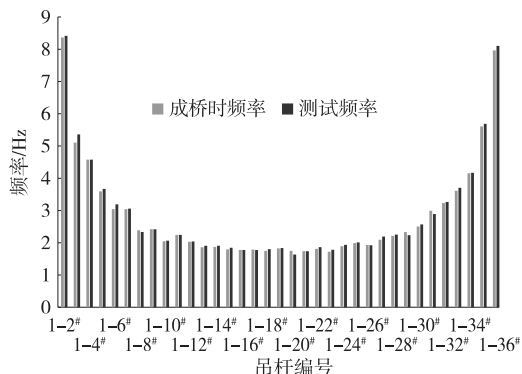
图 17 上游侧吊杆频率

采用JMM-268索力动测仪对全桥吊杆(共70根)频率进行检测。检测结果见图17、图18。由于1[#]、37[#]吊杆较短,测值受外界因素影响较大、约束条件复杂及测值具有较大不确定性,未进行现场频率检测。1-2[#]为上游侧2[#]吊杆,2-2[#]为下游侧2[#]吊杆。1-20[#]、2-3[#]、2-6[#]、2-27[#]、2-36[#]吊杆实测频率与设计频率的比值为5%~10%,建议后期对其加强观测;其他吊杆实测频率与设计频率均不超过5%,吊杆状态良好。
