汽车用编织软管泄漏原因分析

摘要: 针对某车型在制动过程中编织软管出现表面发黑、渗漏, 严重时产生失火现象的问题, 通过差示扫描量热分析, 初步判定故障是由极度高温引起的编织软管融化所致; 经整车负载试验、零部件耐温性能试验等验证及市场调查, 分析确认故障产生的根本原因是编织软管导电导致外层编织钢丝发热, 内部软管受热使其耐压性能降低, 制动时软管胀裂; 据此提出在车身与车架之间增加搭铁线、增加硬管表面涂层厚度、调整编织软管扣压工艺等解决措施。

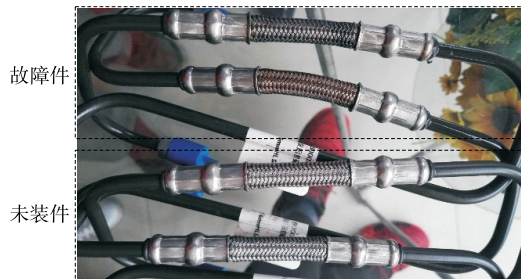
图 3 编织软管使用前后对比

某车型行驶过程中制动失效。经统计, 故障车辆数量少, 行驶里程短则几百公里, 长有 1 万多 km, 使用区域无规律。经检查, 制动失效均由制动液泄漏导致, 故障件均为总泵前腔(或后腔)至 ESP 连接硬管总成, 泄漏点均位于编织软管位置(非扣压位置)。故障车辆静态制动时, 编织软管表面有制动液渗出, 严重的出现喷射现象。与未装车件比较, 故障件编织软管表面金属丝已变色(见图 3)。

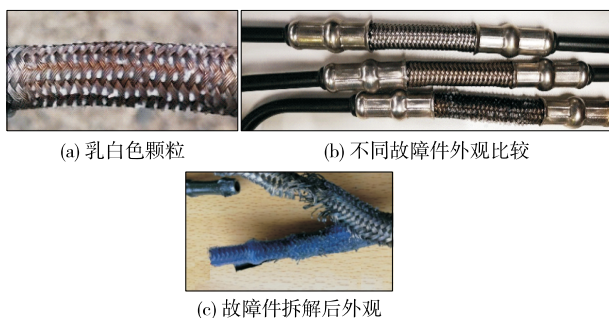
图 4 故障件表面特征

比较发现故障件的编织软管表面有乳白色颗粒[见图 4(a)],严重的表面有塑料毛刺,且颜色发黑[见图 4(b)]。拆解外观较好的故障件,其扣压部位软管状态正常,非扣压区域软管表面变软且有毛刺凸起[见图 4(c)]。

综上,确认编织软管泄漏的根本原因为焊接时硬管总成导电,导致编织软管组件上的金属丝产生高温,聚四氟乙烯软管融化,软管从编织层的缝隙中析出,形成白色塑料颗粒,软管组件耐温性能降低,制动时软管破裂导致泄漏,造成制动失效。

(1) 车身与车架之间增加搭铁线。如表 2 所示,搭铁线分流效果明显,流过硬管总成上的电流极小,可有效避免硬管总成短路发热问题。

(2) 增大硬管表面涂层厚度,调整编织软管扣压工艺,避免硬管总成导电。经验证,增大硬管表面

涂层厚度,调整编织软管扣压工艺,可以保证硬管总成不导电。下线采用 100%导电测试,可有效避免导通故障件流出。

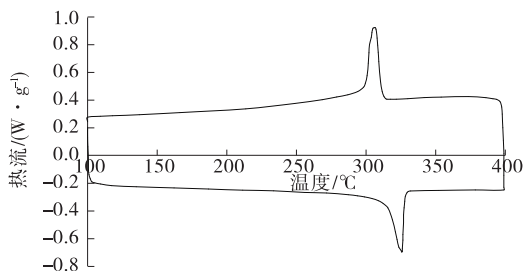
图 5 差示扫描量热分析结果

根据差示扫描量热分析结果,聚四氟乙烯软管被加热到凝胶点,内管材料被加热到 320 ℃软化点以上(见图 5)。

基于以上分析,初步判定制动液泄漏故障是由极度高温引起的编织软管融化所致。该样件装在机舱位置,进一步分析认为故障可能是由发动机舱温度过高导致,需排查整车设计和零部件选型是否有缺陷。

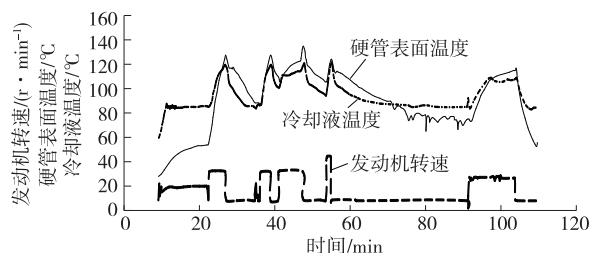
图 6 全负载试验下冷却液和硬管表面温度

在整车环境仓中进行全负载试验(空调开到最大,雨刷、电器等用电设备全开),试验结果见图 6。试验进行至发动机冷却液温度达到 120 ℃报警温度时,发动机热保护启动,发动机转速降低,引起发动机限扭。试验期间,编织软管表面温度最高达到 134 ℃。排查整车开发阶段的高温与耐久性试验车辆,未发现编织软管表面渗油、金属丝发黑等问题。以上试验和调查结果表明,整车结构布置无设计缺

陷,车辆在任何使用条件下均不会出现发动机舱过热问题。

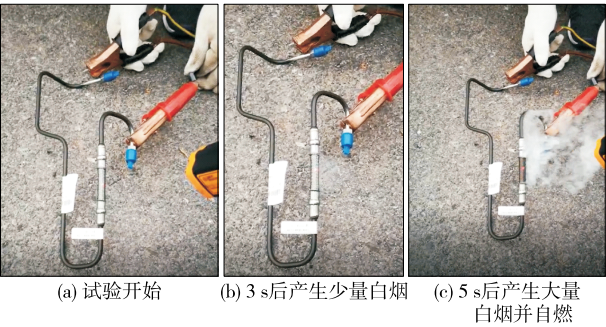
图 7 编织软管导电后表面变化

用万用表的蜂鸣档测量带编织软管的硬管总成的两端接头,发现库存件中所有零部件均能产生蜂鸣声,说明硬管总成是导通的。导通的原因是编织软管扣压时破坏了硬管表面的防腐涂层,使编织软管金属与硬管金属直接接触。将硬管总成两端短时多次触碰 12 V 电源正负极,发现总成上的金属丝产生高温并迅速变黑,进而冒出烟雾,最后自燃(见图 7)。

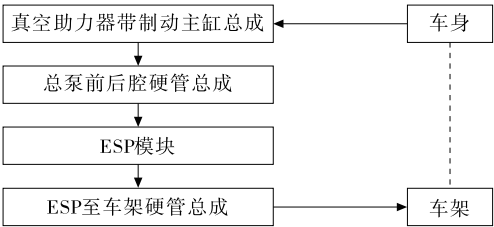
图 8 某车型电路导通路线

排查故障车,发现车身与车架之间均导电。拆除总泵前腔和后腔硬管总成,用万用表测量,车身与车架之间不导电。经反复测量确认,车身与车架之间的导电路线为车身—真空助力器带制动主缸总成—总泵前腔(后腔)硬管总成—ESP 模块—ESP 至车架硬管总成—车架(见图 8)。

分析售后出现泄漏的故障车辆,发现这些车辆均进行了不同程度的改装或维修,如改防护杠、加装绞盘、车身或车架焊接等,其中共同点是进行了焊接。调查故障车辆的改装和维修过程,发现焊接时均出现了搭车身焊接车架或搭车架焊接车身的操作。经实车测试,电焊接一端搭车架焊接车身时,硬管总成上的编织软管组件冒出黑烟,金属丝逐渐变黑。
