普通国省干线公路旧沥青路面技术状况 评定及改造方案研究

摘要: 依托广西普通国省干线公路服务能力提升工程 G322 线改造项目, 通过平整度、弯沉等检测, 对沥青路面进行技术状况评定, 提高路面服务能力提升工程改造方案的可靠性、准确性及合理性; 根据技术状况评定结果、交通量调查结果制定局部病害及连续病害路段处置方案, 提出两种路面改造方案并对其优缺点及经济性进行对比分析, 确定最终改造方案。

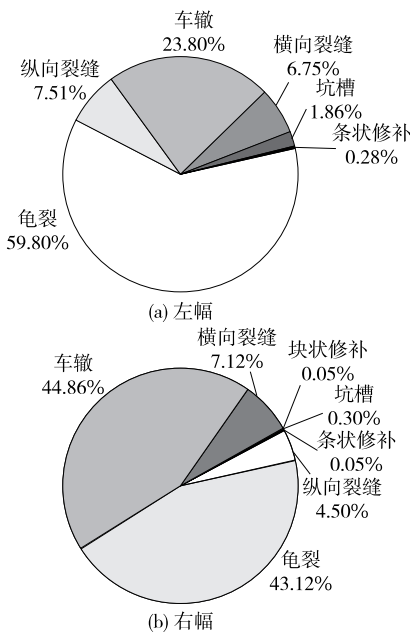
图 1 路面病害统计

从图 1 可以看出:左右幅路面均出现了严重的龟裂和车辙病害,左幅路面的龟裂、车辙病害分别占左幅路面病害的 59.80%、23.80%,右幅路面的龟裂、车辙病害分别占右幅路面病害的 43.12%、44.86%,龟裂和车辙是该项目路面的主要破坏形式。另外,还出现了较多的纵向裂缝、横向裂缝和坑槽等病害。
