普通国省干线公路沥青路面养护设计研究

摘要: 四川省国省干线公路路面预防性养护及大中修养护中缺乏针对性设计,往往同一项目采用一种养护方案,资金投入大,且效果欠佳,要实现养护行业可持续发展,必须加强养护设计。文中以四川省普通国省干线公路典型路段沥青路面养护为研究对象,提出路面养护设计应采集的数据;通过对四川省道206线资阳段沥青路面的检测评价和调查分析,提出养护类型划分标准,并针对不同养护类型提出适宜的处理方案。

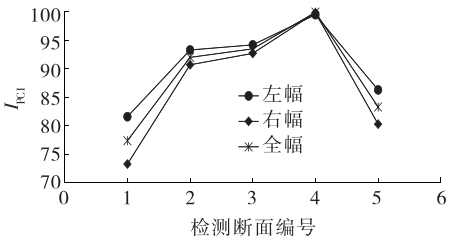
图 1 路面损坏状况检测结果

础数据进行收集,采用自动弯沉仪及道路综合检测车对路面弯沉、破损、平整度、车辙等进行检测。检测结果显示:左幅路面损坏状况指数 I_{PCI} 大于 80,评价等级为优;右幅路面损坏状况指数为 70~80,评价等级为良(见图 1)。左右幅的路面技术状况指数 I_{PQI} 的评价等级均为良;左右幅的路面行驶质量指数 I_{RQI} 、路面车辙深度指数 I_{PDI} 、路面结构强度指数 I_{PSSI} 均大于 90,评价等级为优。

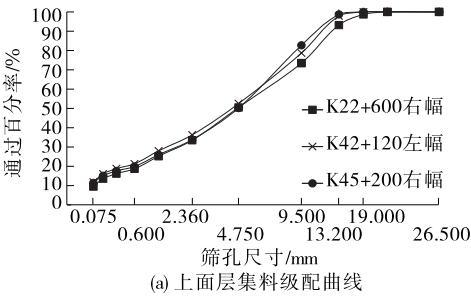
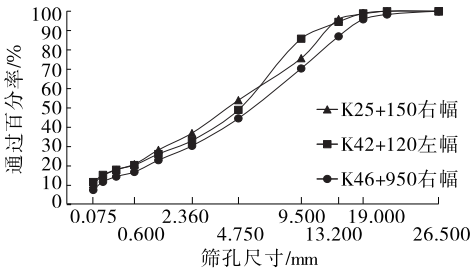
图 2 集料级配曲线

通过现场钻芯、挖坑等方式对路面结构厚度、内部结构状况进行调查,对旧路材料性能进行室内试验,结果显示:下面层平均油石比为 4.85%,上面层平均油石比为 5.04%。回收沥青的性能检测结果见表 4。对路面集料进行筛分,结果见图 2。

(6) 沥青面层级配偏细,粉尘质量分数高,粉胶比过大,沥青混合料疲劳性能及水稳定性能差,在车辆荷载特别是右幅大量重载、超载车辆荷载反复作用下,沥青面层产生疲劳破坏及水损坏。
