高速公路隧道拱顶纵向裂缝检测及处治措施

摘要: 针对某高速公路隧道拱顶长约 21 m 的纵向裂缝进行专项检测, 并应用 MIDAS/GTS 软件对最不利断面进行数值模拟计算, 分析二次衬砌支护结构安全状况, 根据现场检测数据和数值计算结果对拱顶纵向裂缝的成因进行分析, 进而提出处治措施。

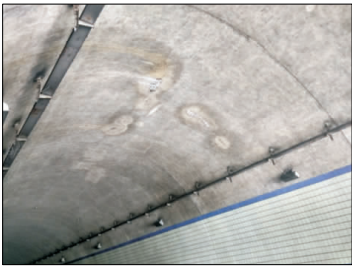
图 1 右洞拱顶纵向裂缝

某高速公路为双向四车道, 于 1997 年 4 月开工建设, 2000 年 12 月建成通车。该高速公路上某座隧道按中轴间距约 46 m 的平行双洞布置, 右洞长 301 m, 左洞长 214 m。洞身截面采用单心圆拱式曲墙, 底面净宽 10.25 m, 路面横坡采用单向排水坡 2%。衬砌采用一次喷锚和二次模筑的复合衬砌形式。2010 年该隧道定期检查中发现右洞 V 级围岩 YK0+288—280 段拱顶存在 8 m 长纵向裂缝, 2016 年定期检查该位置纵向裂缝长度已发展为 YK0+295—274 共计 21 m(见图 1)。针对上述情况, 2017 年 5 月对出洞口拱顶存在纵向裂缝的二次衬砌区域进行专项检测。右洞围岩衬砌支护参数见表 1。

根据现场实测结果和数值模拟计算结果,导致该隧道拱顶纵向裂缝的原因如下:1) 拱顶 YK0+295—274 段纵向裂缝属于结构性裂缝,二次衬砌结构为素砼无配筋设计,在衬砌施工时厚度控制较差导致厚度偏薄的情况下,拱顶及拱腰位置抗裂安全系数不满足规范对最小安全系数的要求,拱顶及拱腰部位抗裂性能差、安全储备不足;2) 存在拱顶裂缝的 YK0+291、YK0+285、YK0+279 等断面在隧道横断面方向存在左右侧洞周不均匀收敛和纵向不

均匀拱顶变形,洞口段强风化板岩受地表水下渗影响衬砌背后围岩孔隙水压力增大。

(1) 针对拱顶纵向裂缝及拱腰部位的环向裂缝,对于宽度为0.2~2 mm的裂缝,采用注射环氧树脂浆液等方法修补;对于宽度大于2 mm的裂缝,采用压力灌入超细水泥浆等方法修补。同时对于宽度大于0.5 mm的裂缝,采用凿槽并结合注浆充填的方法修补。另外,针对拱顶纵向裂缝,在对裂缝进行注浆充填后,沿缝粘贴宽度不低于60 cm的碳纤维布。

(2) 全断面粘贴不小于5 mm的钢板(钢带),相邻钢板(钢带)搭接长度不小于40 cm。采用锚栓锚固结合压力注胶的方法进行粘贴。

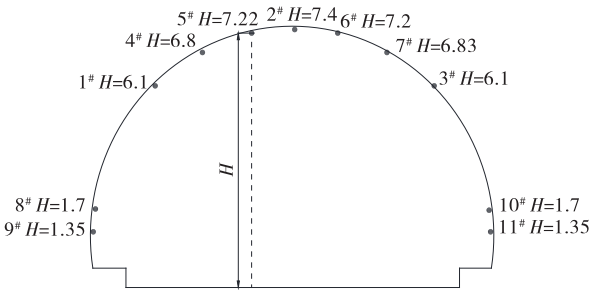
图 2 雷达检测测线布置(单位:m;小桩号往大桩号方向)

采用 MALA 地质雷达及 800 MHz 频率屏蔽天线对 YK0+295—274 段二次衬砌厚度进行扫描并对扫描结果进行滤波等处理, 得到该区域二次衬砌厚度。测线布置见图 2, 检测结果见表 2。从检测结

果来看, YK0+291 断面拱顶及右拱腰部位二次衬砌厚度与设计值相比偏薄, 拱顶及两侧拱腰平均厚度仅 52.5 cm。

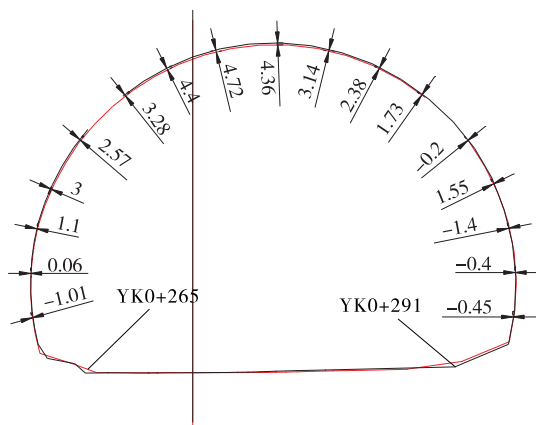
图 3 右洞断面二次衬砌轮廓线示意图

采用隧道断面检测仪按照规范要求将存在拱顶裂缝的 YK0+291、YK0+285、YK0+279 断面与 YK0+265 断面轮廓线进行对比, 同时将相邻无裂缝的 YK0+270 与 YK0+265 断面轮廓线进行对比, 检测结果见表 3、图 3。根据检测结果, YK0+291、YK0+285、YK0+279 断面存在左右侧及纵向拱顶轮廓线不对称的情况。

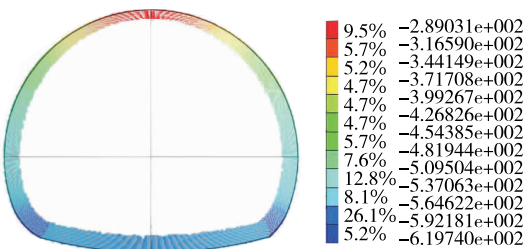
图 4 轴力计算结果云图(单位:kN)

整个衬砌截面受压,最大轴力发生在仰拱与拱脚交界处,为 -619.7 kN;最小值发生在拱顶,为 -289.0 kN(见图 4)。弯矩在拱顶处达到最大值,为 128.7 kN·m;拱顶内侧受拉,最小值发生在仰拱与拱脚交界处,为 -81.2 kN·m(见图 5)。最大应力发生在拱顶且为拉应力,最大值为 2.37 MPa。

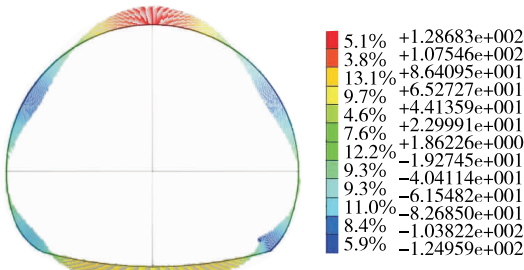
图 5 弯矩计算结果云图(单位:kN·m)

根据计算结果,二次衬砌拱顶及拱腰部位按抗拉强度作为控制承载能力时其抗裂安全系数小于《公路隧道设计规范》规定的最小强度安全系数。
