临水路基垮塌原因及处理措施研究

摘要: 公路路基所处水文、地质条件的特殊性, 在临水路段易出现开裂、沉陷、垮塌等病害。文中结合湖北 S303 襄谷线茨河至格垒嘴段改建工程回流湾段临水路基垮塌实例, 对垮塌原因进行分析, 确定工程处治原则, 提出加筋土路基、格宾结构护脚的加固处治方案。

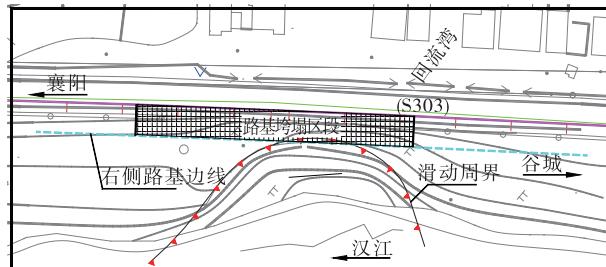
图 2 路基垮塌区段平面示意图

该路段为构造剥蚀丘陵地貌, 路堤右侧为一山间冲沟, 前缘沟底毗邻汉江, 海拔为 72.57~85.37 m, 相对高差 12.80 m, 自然坡度 10°~45°, 以 25°左右为主(见图 2)。区内植被不发育, 以菜地为主, 水

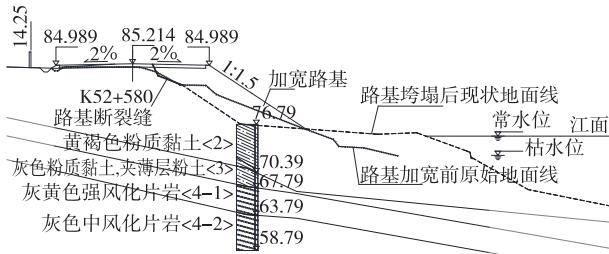
图 3 路基代表性断面地层结构及现场裂缝(单位:m)

路线附近出露地层从上至下分别为第四系冲洪积层(Q^{4al+pl})、滑坡堆积层(Q^{del})和中元古界武当群(Pt_{2w})白云钠长石英片岩。1) 第四系滑坡堆积层(Q^{del})主要由填筑土、冲洪积土组成。填筑土为公路施工路基填土、路面填土。冲洪积土为黄褐色粉质黏土, 失水易干裂, 遇水易软化、崩解。2) 第四系冲洪积层(Q^{4al+pl})主要为黄褐色粉质黏土和灰色粉质黏土。黄褐色粉质黏土可塑, 失水易干裂, 遇水易软化、崩解, 层厚 6.40~9.80 m, 平均 8.03 m。灰色粉质黏土可塑, 夹薄层粉土, 层厚 0.30~2.90 m, 平均 2.24 m。3) 中元古界武当群(Pt_{2w})白云钠长石英片岩由灰白色、灰色强风化~中风化白云钠长石英片岩组成。图 3 为路基代表性横断面。

经现场勘察,结合设计与施工资料,该路段工况如下:1)原路堤右侧坡面坡度约1:2.5,施工时未彻底清除表层松土,采取开挖台阶、设置土工格栅等加强新旧路基衔接的措施,结合部位存在薄弱面。2)路基处于一凹形顺向斜坡上,平面呈不规则的扇形,剖面呈弧状向前突起,地表水易在此汇集。在路基加宽施工期内,干旱、少雨,而完工后连续20多天强降雨,因路基排水、坡面防护尚未完成,雨水极易下渗进入深部粉质黏土层对岩土体产生软化作用,导致土体抗剪强度降低。3)路堤坡脚紧临汉江,汛期汉江河水上涨及侧向冲刷掏蚀,粉质黏土层等松散的坡脚遭到破坏而被侵蚀,不断崩滑一部分土体,造成坡脚阻力减弱。

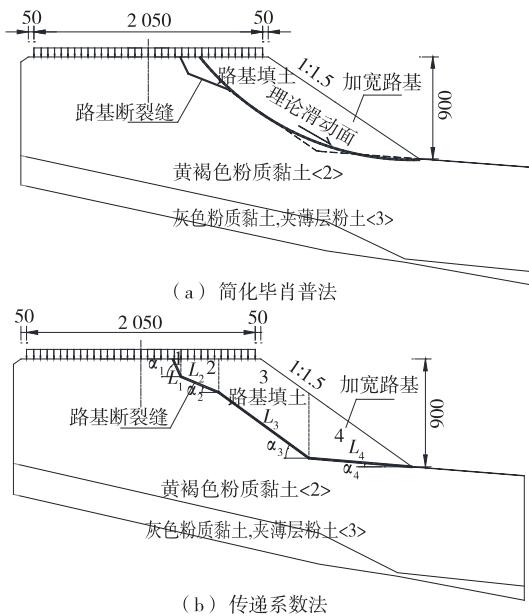
图4 路基稳定性计算示意图(单位:cm)

根据路基破坏情况,选取K52+580作为代表性断面,采用简化毕肖普法、传递系数法进行稳定性计算。在防、排水设施发挥正常的情况下,路基填土强度为控制因素;在没有任何路基防护措施的情况下,降雨入渗影响为主要因素。根据路基填土在天然和饱水情况下的强度参数(见表1),分别进行边坡处于天然状态、暴雨或连续降雨状态下稳定性计算(见图4)。

体较稳定;在极端天气长时间连续强降雨,路基受浸泡工况下,其稳定系数下降较大,小于1。计算得到的理论滑面与实际垮塌情况较吻合,说明路基垮塌原因分析符合实际情况。
