# 贵州省公路隧道常见病害调查与成因分析

**摘要:** 以 2018 年贵州 5 条高速公路隧道土建结构定期检测结果为基础, 对各类病害进行频率统计, 结合规范中各类病害在评分中的权重  $W_i$ , 并引入各类病害的养护关注系数  $J_i$ , 分析养护单位对各类病害的关注程度, 为贵州省公路隧道病害处治提供依据, 提高养护的针对性; 结合地质、水文、气候等资料及各类病害的养护关注系数  $J_i$ , 分析病害的成因主要包括工程地质、水文地质、施工工艺和人为因素等。

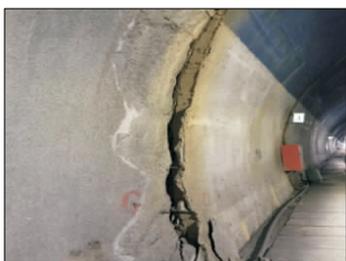
(3) 防排水设计质量与管理不足。衬砌渗漏水直接受降水影响,极易在衬砌背后形成较大承压水头。衬砌结构长期在高水压环境下,防水体系破损失效、排水体系堵塞不畅,最终形成多个渗漏和涌水点,一定程度上影响衬砌结构的整体安全(见图2、图3)。

图2 水压过大引起衬砌开裂错台

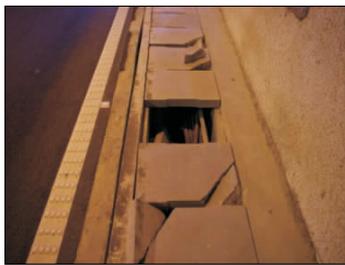
检修道存在的问题是盖板破损或丢失。盖板破损的原因有两种:一是电缆检修时撬开再盖上的过程中操作不规范,没有对盖板作有效防护;二是盖板不平,检修人员在上面行走形成较大冲击,使盖板破损或断裂(见图8)。

图8 检修道盖板断裂、缺失
