某悬索桥定期检查及技术状况研究

摘要: 依托湖南省某单跨简支钢桁架悬索桥, 介绍悬索桥定期检查内容, 并对吊索进行恒载索力测试; 根据各构件检查结果, 对该桥上部、下部结构和桥面系的部件进行技术状况评分, 得出全桥的总体技术状况评分为 82.67, 技术状况等级综合评定为二类, 处于“有轻微缺损, 对桥梁使用功能无影响”的状态, 能满足桥梁使用功能, 但需进行必要的维修; 最后提出相应安全健康养护管理意见和建议, 为大桥的长期安全运营提供保障。

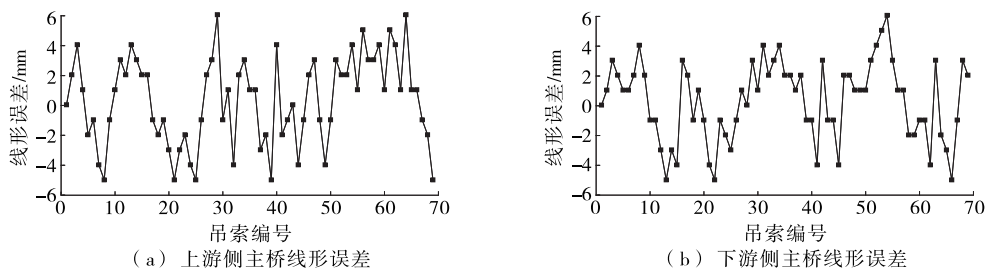
图6 主桥线形误差

2016年首次测量结果进行对比,两次测量结果的误差见图6。由图6可知:两次桥面线形误差在6mm以内,线形基本一致,说明桥梁线形从2016年4月至今未发生明显变化,桥梁线形状态良好。

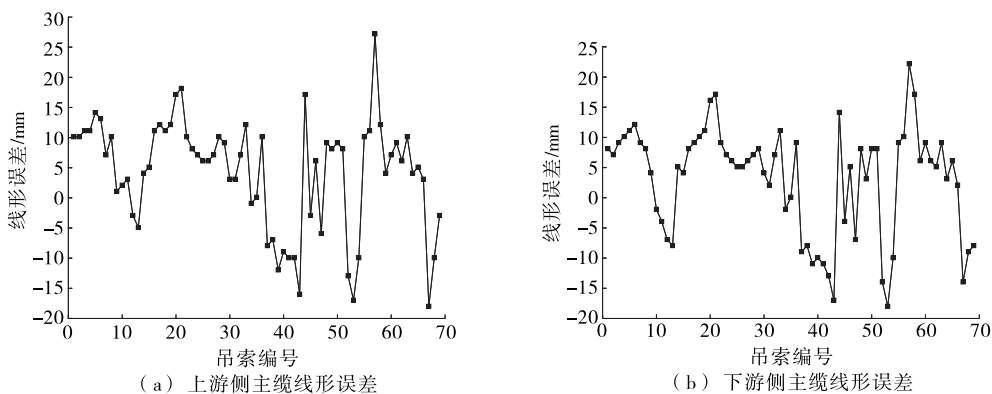
图7 主缆线形误差

(2) 主缆线形。主缆线形两次测量结果的误差见图7。由图7可知:上、下游侧主缆线形误差在3

cm以内,测量结果与2016年首次测量结果基本一致,说明主缆线形从2016年4月至今未发生明显变

化,主缆线形较平顺。

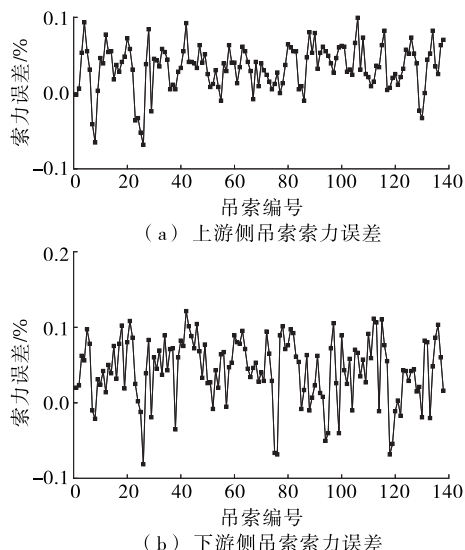
图 8 吊索索力与计算值的误差

长度、线容重等参数计算吊索索力。共对全桥 138 根吊索的恒载索力进行测试,测试结果与计算值的误差见图 8。由图 8 可知:上、下游侧吊索索力与计算值的误差在 0.1% 左右,在恒载作用下吊索的实测索力与计算值基本吻合,没有出现明显偏差,吊索受力基本正常。
