某车型 A 柱下部锈蚀问题分析及处理

摘要: 针对某乘用车 A 柱下部区域锈蚀问题, 采用鱼骨图分析法, 从人、机、料、法、环方面入手分析锈蚀产生的原因, 提出增涂密封胶、增大漆膜厚度、优化填料粘结位置等结构优化方案, 并进行实车试验, 验证优化方案的可行性和有效性。

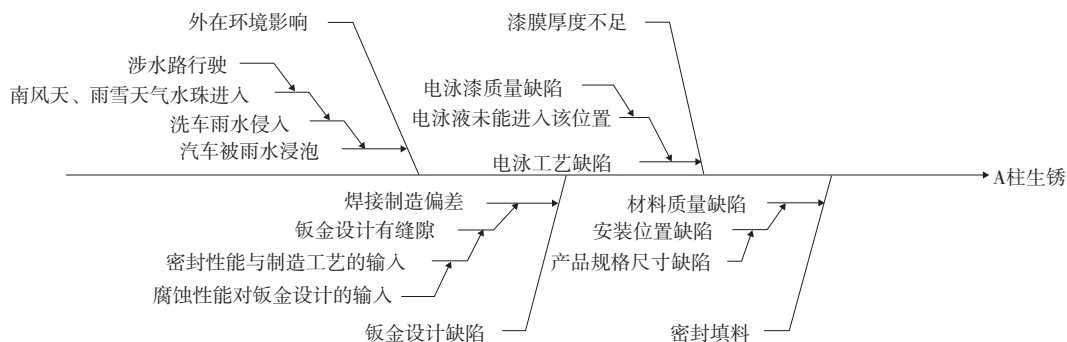
图 4 某车型 A 柱锈蚀原因分析鱼骨图

采用鱼骨图分析法,从人、机、料、法、环方面入手,结合该车路试情况分析导致 A 柱锈蚀的主要原因(见图 4)。

该车在完整的耐久性路试(模拟极限工况 24 h 不间断)过程中,遭遇中雨及以上天气累计 35 d,涉水试验约 1 600 km,车辆清洗 10 次,遭遇台风天气泡水 2 d。经历如此严峻的自然环境后,相比同批的其他车型,该车发生锈蚀的概率大大提升。

因拼焊技术及板件结构原因,在利用拼焊技术将钣金件冲压形成白车身时,不可避免地产生搭接边离空、错边等焊接制造偏差。通过鱼骨图方法分析并仔细研究数模及实车,发现A柱下加强板与侧围外板在设计上存在间隙较小及较长狭长范围内未开设漏液孔的缺陷,在涂装电泳槽中进行电泳组作业时不利于电泳液流入,导致电泳质量差、涂膜厚度小等质量问题,为该车在一定时间后发生锈蚀埋下了隐患。

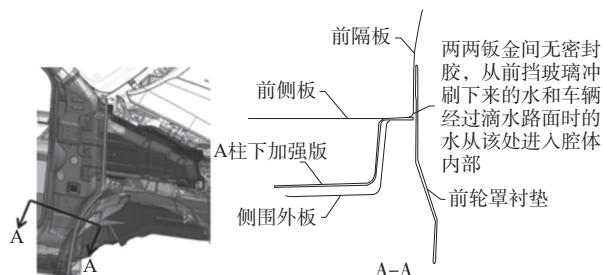
图6 侧围总成与前车体搭接位置示意图

该车侧围总成与前车体搭接边缺少密封胶,遇水时由前挡流水槽处流下的水从侧围总成与前车体焊接边流入腔体内,被腔体下部密封填料吸收囤积而无法排出,从而加大锈蚀风险(见图6)。

该车侧围与前车体搭接处存在密封不良,易导致潮湿空气与雨水等引起腐蚀的物体进入。为此,在侧围总成与前车体焊接边增加点焊密封胶(见图8),阻断白车身腔体与外界环境,防止雨水及潮湿空气等从焊接边流入腔体导致腐蚀。

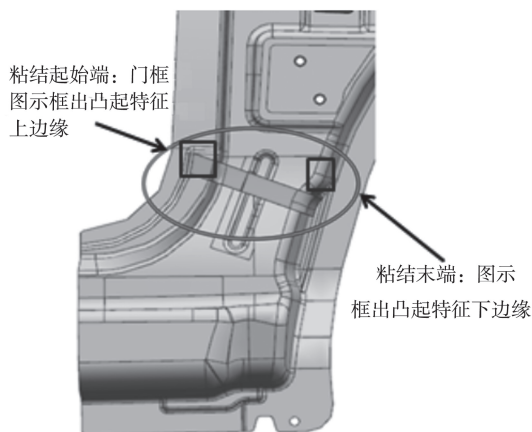
图10 优化后密封填料粘结位置示意图

该车密封填料粘结位置位于侧围外板。密封填料在该处发泡后易出现粘结缝隙、密封不严的问题,从而引起锈蚀。经过大量气密性试验及理论分析,将密封填料粘结位置由侧围外板转移到A柱下加强板(见图10),烘烤发泡后,A柱下加强板一侧密封性能较好,能阻断雨水继续往下流动形成积水而发生锈蚀。

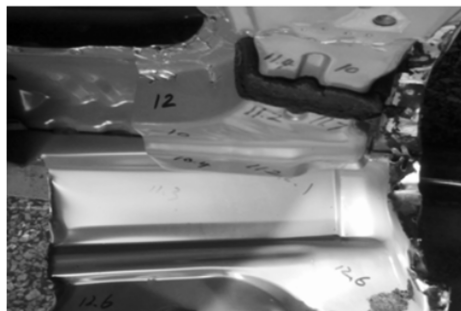
图11 应用优化方案后的样车上漆效果

按上述方案对该车进行处理后,经过测量,A柱下部区域漆膜厚度由之前的 $3 \sim 4 \mu\text{m}$ 提高至 $8 \mu\text{m}$,漆膜厚度明显提升。应用该优化方案的小批量样车经过高强度的淋雨试验、严谨的气密性试验、盐雾等恶劣环境的考验及完整的耐久性试验后,该处未产生锈蚀现象,说明优化方案有效、可行。图11为应用优化方案后的样车上漆效果。
