加铺再生在亳阜高速公路沥青路面养护中的应用

摘要: 依托 G35 济广(济南—广州)高速公路亳阜(亳州—阜阳)段 2021 年专项养护工程, 针对原沥青混凝土路面出现的老化、裂缝等病害, 采用加铺再生处理方案, 从老路面性能检测、原材料选择、新混合料性能试验、施工工艺等方面介绍该方案在沥青路面养护中的应用技术, 并通过养护后路面性能检测评价其养护效果。

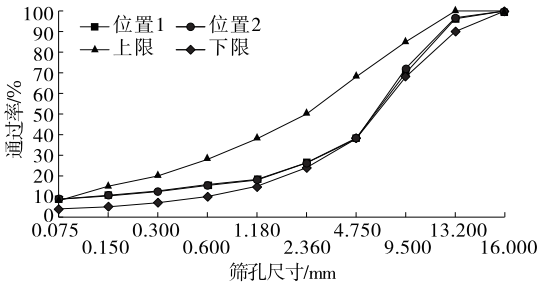
图 1 原路面沥青混合料筛分试验结果

由表 2、图 1 可知:旧路面沥青针入度及含量均满足 JTG/T 5521—2019《公路沥青路面再生技术规范》中就地热再生对旧路面技术状况的要求^[6]。对于旧路面中 SMA—13 及微表处混合料,整体筛分后,其级配满足 JTG/T 5521—2019 对 AC—13 沥青混合料的级配要求,但 1.18 mm、2.36 mm、4.75 mm、9.5 mm 筛孔通过率接近规范要求的下限。旧路面沥青平均含量为 5.2%,后续新沥青掺量是沥青总量的 18.5%,再生剂掺量是沥青总量的 5%,最终油石比为 5.9%时,马歇尔试验结果满足规

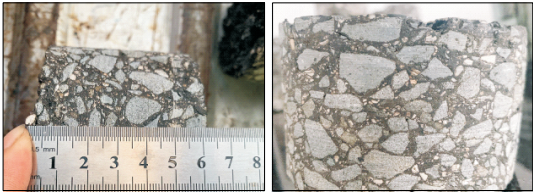
图 3 加铺再生层芯样

如图 3 所示,加铺再生层芯样中,再生层与加铺层融为一体,层间黏结牢固,两者共同受力,抵抗交通荷载作用的能力更强,路面耐久性提高。
