# 某现浇箱梁桥施工期间顶板开裂原因分析及处理

**摘要:** 通过现场调查, 结合结构计算, 分析某现浇连续箱梁桥施工期间顶板产生严重开裂的原因。因为低温施工期间养护不当导致裂缝产生, 结构受力、混凝土收缩、车辆通行、裂缝渗漏等导致裂缝加剧, 并提出封闭裂缝、桥面铺装补强、桥面设置环氧覆层等处理措施。

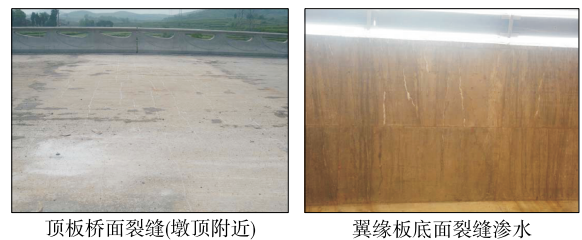
图 2 典型病害图片

根据检测单位提供的箱梁顶板裂缝专项检测报告, 该联箱梁的主要病害如下: 箱梁顶板裂缝主要为横桥向裂缝和网状裂缝, 部分裂缝横桥向搭接、贯通; 顶板顶部裂缝集中区域对应的翼缘板底部多见渗水(见图 2)。共统计较大裂缝 81 条, 大部分裂缝宽度为 0.2 mm 左右, 最大裂缝宽度为 0.50 mm。通过钻芯法对裂缝深度、混凝土密实情况进行检查, 8 个芯样的裂缝深度大都在 10 cm 以内, 最大值为 13 cm, 芯样混凝土均较密实。全联裂缝分布见图 3。

箱梁顶出现初始裂缝后未及时封闭,加上桥面铺装未施工,裂缝暴露时间达1年以上。现场观察发现箱梁翼缘板下缘有明显的渗水痕迹,从钻芯芯样也可看到顶板裂缝中存在严重渗水现象。水、气渗漏会将有害物质运输到混凝土内部并发生物理或化学作用,主要表现为混凝土碳化、氯离子侵蚀、碱集料反应、冻融破坏和钢筋腐蚀等<sup>[10]</sup>,对结构造成破坏。该联箱梁裂缝在2011年发展尚不明显,进入2012年后几个月内突然猛烈加剧,这与裂缝水在2011年冬季经历寒潮期产生冻胀直接相关。

根据前文的分析,该联箱梁从出现初始微裂缝到裂缝剧烈发展,未及时封闭裂缝是重要原因之一。若任其继续发展,很可能出现多条横、竖向贯穿顶板的裂缝,直至顶板失效。因此,封闭裂缝是病害处理的首要措施。施工前应对裂缝进行全面调查,现场核实裂缝数量、长度、宽度等,对裂缝编号,做好记录,并与检测单位提供的裂缝分布图对照,进行补充完善。对于宽度 $>0.15\text{ mm}$ 的裂缝,采用压力灌注法进行处理;对于宽度 $\leq 0.15\text{ mm}$ 的裂缝,采用表面封闭法进行处理<sup>[11]</sup>。

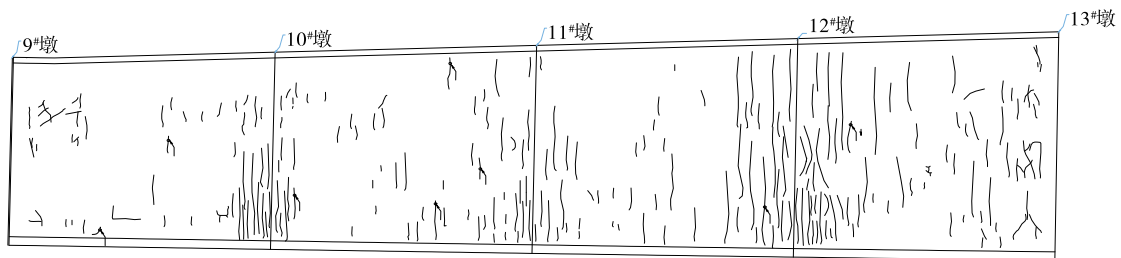
图 3 全联裂缝分布

由图 3 可知该联箱梁顶板裂缝分布具有以下特点: 1) 裂缝绝大部分为横向裂缝, 纵向裂缝及斜裂

缝较少。2) 中墩墩顶处裂缝最密集,裂缝数量多,长度大,以 10<sup>#</sup>、12<sup>#</sup>墩墩顶处最明显。3) 跨中处裂缝数量少,长度短。4) 桥梁内侧(靠近道路中心线一侧)裂缝发展比外侧更剧烈。

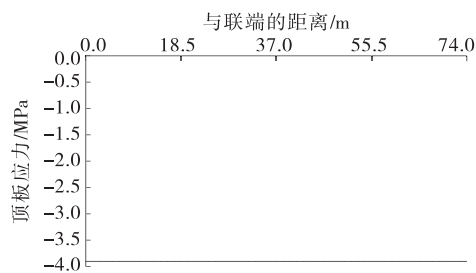
图 4 顶板降温 15℃时顶板应力

由图 4、图 5 可知:顶板降温 15℃时,箱梁顶板产生拉应力,应力值各处基本相同,已超过 C40 混凝土抗拉强度标准值(2.4 MPa),会导致顶板开裂;箱梁底板基本为压应力,故底板未出现裂缝。

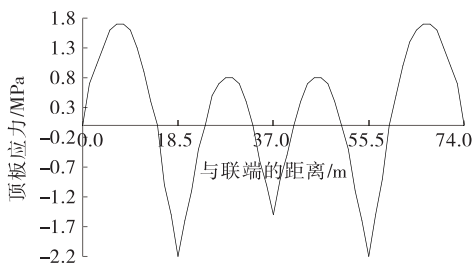
图 6 箱梁自质量和二期恒载作用下顶板应力

由图 6 可知:在箱梁自质量和二期恒载作用下,箱梁顶板在墩顶负弯矩区产生拉应力、跨中正弯矩区产生压应力。负弯矩区拉应力虽然小于混凝土抗

拉强度标准值,但在该处已产生裂缝的情况下会加剧裂缝发展;跨中正弯矩区产生的压应力会一定程度上抑制和约束裂缝的发展,这是墩顶处裂缝比跨中处更严重的原因。10<sup>#</sup>、12<sup>#</sup>墩墩顶处拉应力大于11<sup>#</sup>墩墩顶处拉应力,与10<sup>#</sup>、12<sup>#</sup>墩墩顶处裂缝比11<sup>#</sup>墩墩顶处更密集的情况相符。

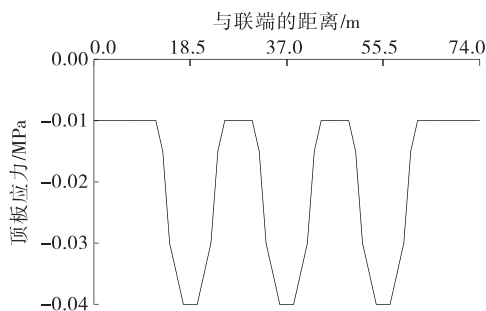
图7 30 d龄期时混凝土收缩作用下顶板应力

由图7、图8可知:混凝土收缩作用下箱梁顶板均承受拉应力,初期应力很小,随着时间的推移应力有所增大;连续墩墩顶处应力较大,跨中和边墩处应力较小,与裂缝分布情况一致。虽然应力总体不大,但对裂缝发展仍会产生一定促进作用。

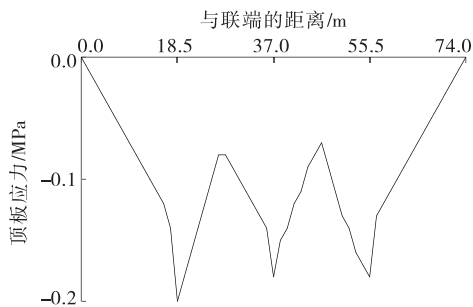
图9 车辆荷载作用下顶板最小应力

由图9可知:在车辆荷载作用下,全联各部位箱梁顶板均可能出现拉应力,虽然其值不大,但考虑到以下两点,在裂缝尚未修复的情况下通行重车是裂缝加剧发展的重要原因。1) 这次计算按平面杆系单车道进行,计算结果是截面整体受力的平均值。而实际上,该联箱梁的宽跨比约为1:1,属于典型的扁平箱梁,空间效应明显,在偏载作用下箱梁截面横向各区域的受力差异很大。车辆靠道路内侧通行,内侧区域的受力远大于外侧区域,明显大于平均受力。因此,从裂缝分布来看,箱梁内侧裂缝比外侧裂缝发展更剧烈。2) 这次计算为静力计算,不能反映车辆冲击、振动对裂缝发展的影响。对车辆冲击下混凝土梁桥裂缝扩展性能及规律的研究成果表明,随着梁体损伤比和车辆质量的增加,裂缝扩展的风险会加速增高<sup>[6-9]</sup>。
