薄层环氧铺装材料病害成因分析与改进^{*}

摘要: 根据 G78 汕昆(汕头—昆明)高速公路隆百段 4 座隧道加铺环氧薄层后的情况,通过室内试验及现场拉拔测试对薄层环氧铺装材料应用中出现的脱落病害进行成因分析和改进。现场调研结果表明,与常温施工相比,低温施工区域出现脱落病害的概率更大,占总脱落面积的 80% 以上。室内试验结果表明,在低温下成型养护,面层砼块粘结强度在水煮老化后大幅下降至 0.7 MPa 以下,破坏形式也变为界面破坏,竣工后面层现场拉拔强度的变化趋势与此一致;在对胶粘剂进行降低粘度、改善界面相容性等改进后,面层受低温的影响变小,低温施工时的粘结强度及现场拉拔强度均未出现明显下降,破坏形式仍保持砼破坏。

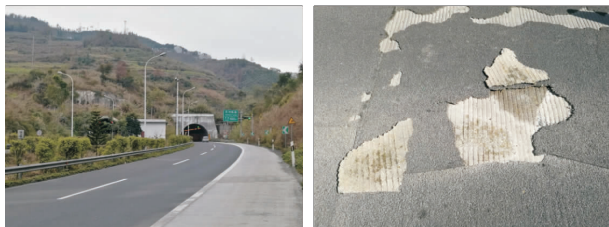
G78 隆百段 4 座隧道因原隧道路面磨损严重,抗滑性能不足,于 2015 年 12 月—2016 年 1 月采用薄层环氧铺装材料进行罩面,总铺装面积约 9 万 m^2 。在完成薄层环氧罩面后,隧道路面抗滑性能得到大幅提升,通行安全性及舒适性得到明显改善,至今未发生一起交通事故。跟踪调研发现,在开放交通后薄层环氧罩面陆续出现脱落病害,未见明显磨损(见图 1)。脱落是薄层环氧罩面的常见病害,国内其他公司实施的薄层环氧罩面也出现了明显脱落现象(见图 2)。

图 1 G78 隆百段隧道铺装薄层环氧罩面照片

发现薄层环氧罩面脱落病害后,对施工记录、原材料检测报告等施工资料进行排查,4 座隧道所用铺装材料均合格,施工现场有技术人员指导并对各环节进行质量监控。但由于工期紧且处于冬季,部分路段施工时气温在 10°C 左右。为验证是否低温施工导致质量问题,对脱落面层位置施工时的气温进行统计(见表 4)。

由表 4 可知:当施工温度低于 15℃时,薄层环氧罩面脱落面积达 276.1 m²,占总脱落面积的 82.9%;在 15~20℃时施工,面层脱落面积为 51.5 m²;施工气温高于 20℃时,脱落面积仅 5.3 m²。低温施工对薄层环氧罩面施工质量有明显影响。这可能是由于低温时胶液粘度过大,对基面浸润效果差,导致粘结耐久性差。

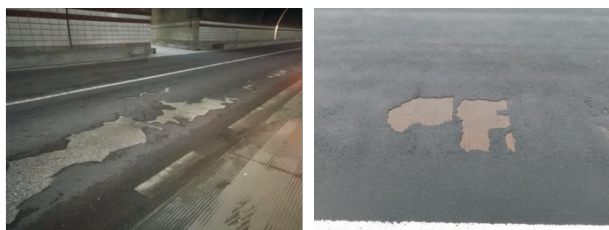
图 2 国内其他公司薄层环氧面层脱落情况
