邻近构筑物施工引起既有房屋开裂机制案例分析

摘要: 邻近既有房屋新建构筑物, 常引起不均匀沉降而导致墙体开裂。为减少或消除邻近构筑物施工对既有房屋的不利影响, 文中基于实际案例, 分析邻近构筑物施工引起既有房屋开裂的原因, 指出技术缺陷, 以便从结构上提出减沉措施。

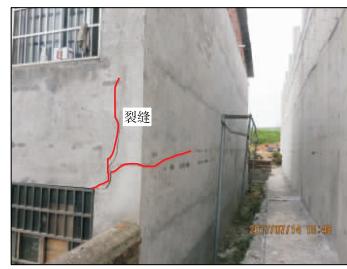
图 1 既有房屋裂缝特征

如图 1 所示, 裂缝沿房屋南墙、北墙窗角斜向上发展, 说明西侧沉降较大。

(a) 南墙裂缝

(b) 北墙裂缝

采用裂缝测宽仪对房屋的墙体及砼构件进行裂缝检查,测量裂缝长度、宽度并记录裂缝所在位置及走向。该房屋有10片墙体开裂,多为承重墙,裂缝走向多为竖向或斜向,多数墙体裂缝宽度超2.0 mm,裂缝最大宽度达12 mm,最大长度超过墙体高度的1/2。砼构件未见明显开裂。

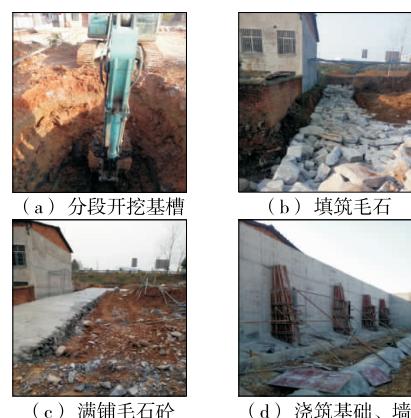
图2 新建挡土墙基础的施工过程

如图2所示,挡土墙基础的施工过程为分段开挖基槽、填筑毛石、满铺毛石砼、浇筑钢筋砼基础、挡土墙及扶壁板。

如图2(b)、(c)所示,挡土墙基础施工期间,该

房屋没有裂缝;挡土墙的毛石基础与该房屋基础之间有一段距离,挡土墙的毛石基础与房屋西墙的北端基础接触,毛石基础上部满铺毛石砼,该毛石砼与房屋西墙接触,厚度20 cm左右,导致挡土墙及扶壁板的荷载通过钢筋砼基础传递给房屋基础,引起房屋西墙下沉。

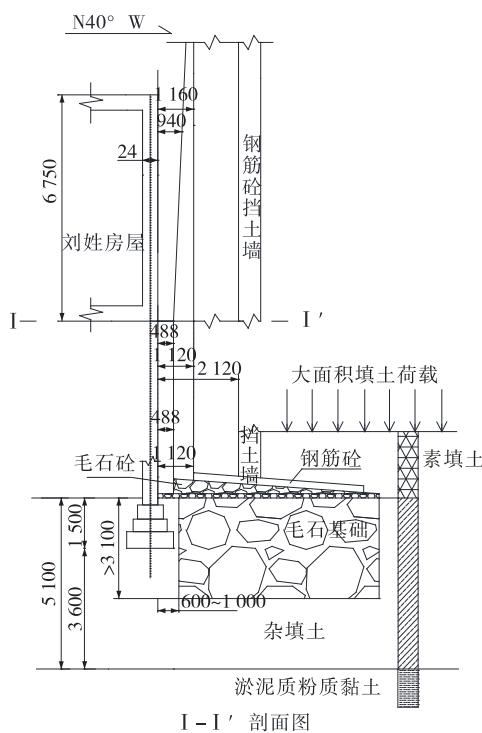
图3 新建挡土墙与既有房屋基础的相互关系(单位:mm)

查阅拟建场地岩土工程勘察报告,该房屋西墙下的代表性地层为:标高50.98~45.877 m为杂填土,标高45.877~42.277 m为淤泥质粉质黏土,其下为粉质黏土,即自然地表下有厚度为5.1 m的杂填土层,杂填土层下有厚度为3.6 m的淤泥质粉质黏土。结合挡土墙结构图等,得到新建挡土墙基础与该房屋基础在平面上的相互关系(见图3)。

由图3可知:1)挡土墙下毛石基础底面标高低于该房屋基础底面标高,符合地基基础基本原理和GB 50007—2011《建筑地基基础设计规范》的要求。2)挡土墙下毛石基础上部满铺毛石砼,该毛石砼与房屋西墙直接接触,厚度20 cm左右。该毛石砼满铺是不当的,直接导致房屋西墙承受挡土墙荷载。荷载传递路径为挡土墙及扶壁板的荷载由钢筋砼基

础传递给满铺的毛石砼,再通过房屋基础襟边土部填土传递给房屋基础,导致房屋基础下沉。

(2) 邻近既有房屋进行工程建设时,要求新建基础底面设置在既有房屋基础底面以下、新建基础完全独立、新建基础及其上部结构荷载全部传递到持力层。若新建基础顶面与邻近既有房屋之间满铺砼,新建工程的荷载将传递给既有房屋基础,会导致既有房屋基础下沉。
