# 某滨海公路升级改造生态环保验收调查与评价<sup>\*</sup>

**摘要:** 以某市滨海公路升级改造为例, 根据国家关于环境保护的法律、法规要求, 结合公路建设项目特点, 制订工程项目生态环保验收调查方案进行实地验收调查, 对项目施工产生的生态环境影响和采取的生态环保措施进行全面评价。

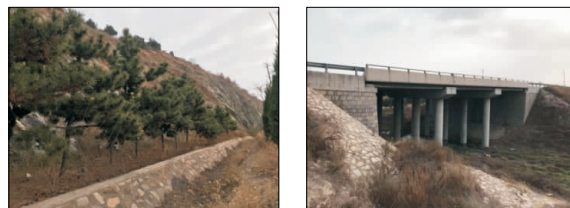
图 1 边坡防护现状

该工程全线防护工程护坡 17 465.6 m,植草 24 968 m<sup>2</sup>,起到了保持路基边坡稳定、防止边坡坍塌的作用。目前路基边坡防护体系较完善,植物覆盖率较高,坡面未出现水土流失和裸露冲刷等现象(见图 1)。

路基边坡防护充分考虑路容景观,力求与沿线自然景观协调,填方路段边坡尽量采用表面植物防护,采用当地植被进行绿化,对填方较高的路段考虑边坡冲刷的影响采用浆砌片石拱防护;路堑段为避免大段落的砌石防护对周边环境的视觉破坏,在岩石结构稳定的地段采取消减山体坡度,采用栽植绿植进行遮挡的方式,而不采取砌石防护。

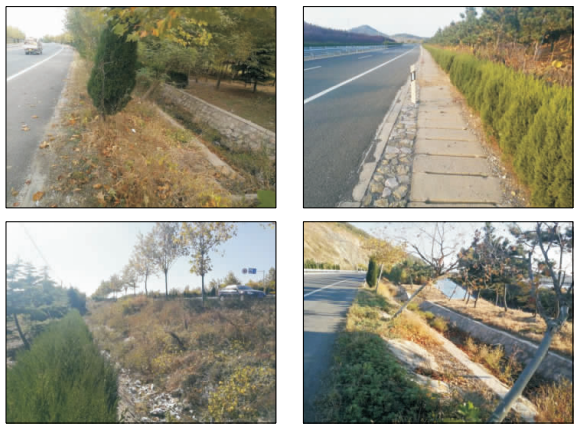
图 2 排水设施

在填方段路基坡脚处设 2.0 m 宽护坡道(填土高度小于 6 m 时为 1.0 m),外侧设底宽 0.8 m、深度不小于 0.6 m 的排水沟,采用 7.5 号浆砌片石加固,

将水流导流进自然沟渠。挖方路基设底宽 0.8 m、深度不小于 1.0 m 的矩形边沟,将路基、路面排水与当地现有排水灌溉系统相结合,既满足路面、路基排水需要,也不会影响业已形成的水利系统(见图 2)。

该项目共设置填方梯形边沟 23 531.7 m、挖方矩形边沟 4 573.5 m、梯形截水沟 1 560 m、中央分隔带排水设施 14 435.4 m、集水井 81 处、挖基 283.5 m<sup>3</sup>,路基、路面排水系统健全,可将路面积水及时排入边沟,不会产生积水。完善的排水设施确保了排水通畅,路基、路面稳定,有效防止了水土流失。
