异形拱桥病害分析及吊杆更换方法研究*

摘要: 某异形拱桥在服役期间拱肋、吊杆、桥台及桥墩等部位出现不同程度病害, 对结构安全造成一定影响。文中对这些病害进行分析说明, 同时借助空间有限元软件建模分析评价其承载能力, 证明该桥在该阶段达到公路Ⅱ级荷载的要求, 但安全储备不足; 通过对比分析多种吊杆更换方法选出最合适的方法, 并阐述吊杆更换方案和监控方案。

异形拱桥由于其造型较特别, 受力不易计算, 相对于普通拱桥, 异形拱桥的规律更难以掌握。该文以湖南浏阳市黄柏大桥为工程背景, 分析异形拱桥病害, 评定其承载能力, 并研究吊杆更换方法。

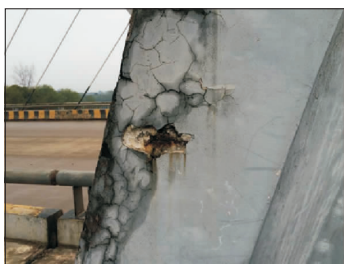
图2 拱肋破损

黄柏大桥的拱肋表面都出现不同程度砼锈胀露筋, 病害面积为 0.1~0.6 m²。全桥主桥拱肋表面油漆涂层均出现大面积网裂脱落现象, 多处脱落严重的已造成拱肋锈胀(见图 2)。

砼锈胀露筋、油漆涂层脱落属于表层缺陷, 造成这些现象的因素有施工因素、环境因素及砼自身老化剥落等。施工因素主要是施工过程中砼振捣不实及保护层厚度不够等, 环境因素主要是空气中水的

侵蚀及砼表层水冻结膨胀导致砼松弛剥落。

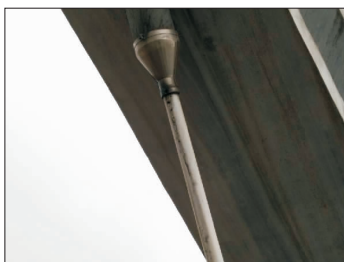
图4 吊杆上锚头腐蚀渗水

第2跨及第3跨系杆拱部分吊杆上锚头出现锈蚀和渗水现象(见图4)。主要原因是吊杆的上锚头未进行防锈处理,且由于封锚砼的质量较差,有裂缝产生、雨水进入,加速发生腐蚀和渗水。

由于早期建造的拱桥通车年份较长,且技术水平较低,施工质量无法得到保障,加上服役期间大部分吊杆的锚具部位会存在一定程度因腐蚀和疲劳引起的病害,如果对这些病害不及时加以处理,可能会造成严重事故。对这些吊杆有病害的拱桥进行维护的最优方式就是更换吊杆。
