# 空气滤清器支架故障分析及优化设计

**摘要:** 针对某重型商用车空气滤清器支架在使用过程中发生断裂的问题, 通过对支架断裂失效模式进行分析, 结合 HyperMesh 仿真分析结果, 确定故障原因主要是空气滤清器支架焊接处应力超过材料本身的屈服强度; 针对故障原因对支架结构进行优化改进, 将“底座与主体圆钢管焊接”结构改为质量更轻的“矩形钢管与钣金折弯板螺栓螺母组合”结构。仿真计算结果表明, 与原支架相比, 优化后支架 1 阶模态提高 6.5 Hz, 最大应力减少 100 MPa, 理论上满足整车使用的各类路况; 对优化后结构进行模态测试、台架振动试验和 6 000 km 破坏路面可靠性试验, 支架均未出现断裂故障; 根据售后反馈结果, 优化后空气滤清器支架很少发生断裂。

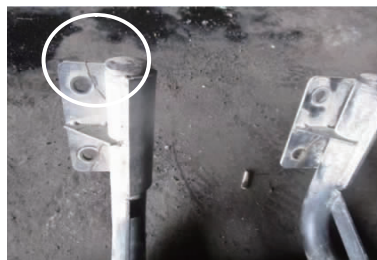
图 2 支架底座板开裂

对故障件进行分析统计, 发现该类空气滤清器支架的主要故障模式有支架底座板开裂、支架底座

与钢管焊缝处开裂 2 种(见图 2、图 3)。该车支架故障主要发生在支架根部靠近车架的位置。

车辆行驶过程中,支架频繁遭受地面向上的冲击载荷,长悬臂结构使得支架根部容易发生应力集中,在面对坑洼较多的破坏路面时,甚至会出现共振现象。且钢管与底座焊接处焊缝过多,易发生焊接应力集中,焊接热量严重烧蚀管材,使其机械性能下降,从而导致支架焊缝处容易发生断裂。
