增大截面法在既有双曲拱桥加固中的应用

摘要: 以广东省道上某双曲拱桥为研究对象, 针对该桥存在的拱肋横向裂缝、拱波纵向开裂、腹拱顶部铰缝开裂等病害, 在分析其成因的基础上, 采用增大截面法进行维修加固, 并采用有限元方法对加固前后桥梁的承载能力进行了分析对比, 结果显示所采取的加固措施能有效改善桥梁的使用性能, 提高主梁的强度和抗弯刚度。

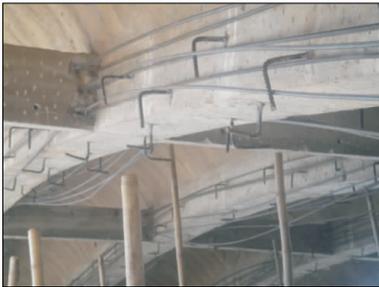
图 2 拱肋植筋

(2) 在主拱圈每片拱肋两侧面和底面植 $\phi 22$ 纵向钢筋, 然后现浇 15 cm 厚 C40 微膨胀砼增大拱肋截面, 并使加固截面与原结构结合成为整体, 提高双曲拱桥的整体结构性能(见图 2、图 3)。
