# 钢箱梁人行天桥承载力检算实例分析

**摘要:** 为保障某钢箱梁人行天桥的安全运营, 为日常养护管理提供技术参考, 对该人行天桥开展外观检查及病害成因分析, 同时进行组合荷载作用下桥梁结构检算分析, 判定该桥当前的实际使用状态。结果表明, 该桥强度、挠度、整体稳定性与局部稳定性均满足现有规范要求, 总体工作状态较好, 承载能力满足使用要求。

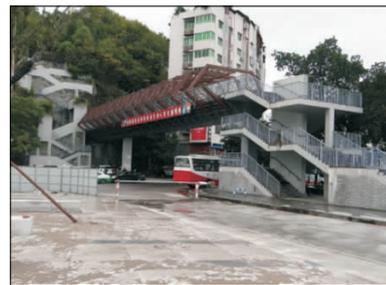
(a) 实桥概貌

该人行天桥位于重庆市云阳县滨江路, 为一座连续钢箱梁桥。上部结构采用  $1 \times 14.6 \text{ m} + 1 \times 29.0 \text{ m}$  钢箱梁结构, 桥面全宽 6.0 m, 人行道净宽 5.5 m, 两侧设置宽 0.25 m 的栏杆。该桥共设置 3 个桥墩 (见图 1)。

图 1 某钢箱梁人行天桥 (单位: cm)

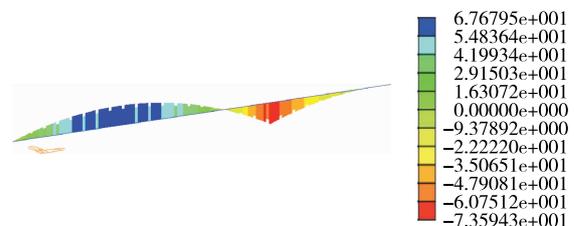
图 3 主梁最大正应力包络图(单位:MPa)

由表6得主梁最大正应力为 $-73.6 \text{ MPa} < Z_1[\sigma] = 0.98 \times 200 = 196 \text{ MPa}$ ,主梁最大剪应力为 $26.2 \text{ MPa} < Z_1[\tau] = 83.3 \text{ MPa}$ ,该桥强度满足要求。

通过有限元分析计算,验算主梁在各工况组合作用下的最大正应力及最大剪应力是否超过限值,结果见表 6、图 3、图 4。

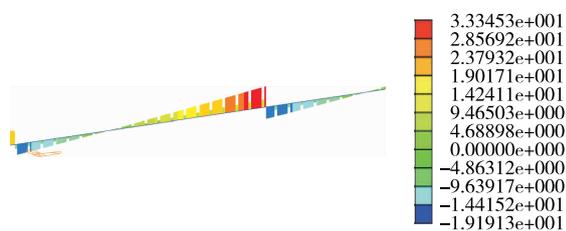
图4 主梁最大剪应力包络图(单位:MPa)

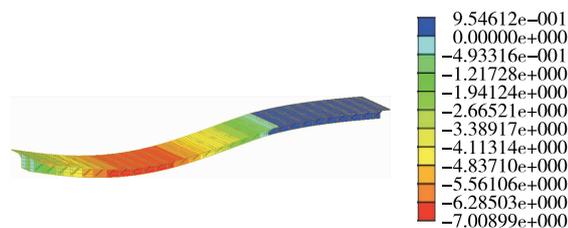
主要对恒载及人群荷载组合荷载作用下的最大竖向挠度进行检算。挠度限值采用《公路桥涵设计通用规范》规定的限值与检算系数的乘积,即 $Z_1[f] = 0.98 \times L/600 = 48.33 \text{ mm}$ 。经有限元分析计算,在人群荷载作用下该桥主梁最大竖向挠度为 $7.01 \text{ mm}$ ,在自重和人群荷载作用下主梁最大竖向挠度为 $25 \text{ mm}$ ,均小于限值 $48.33 \text{ mm}$ ,挠度满足规范要求。图5、图6为主梁变形云图。

图5 人群荷载作用下主梁挠度(单位:mm)

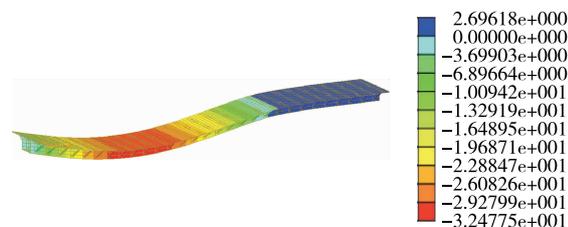
图6 恒载+人群荷载作用下主梁挠度(单位:mm)

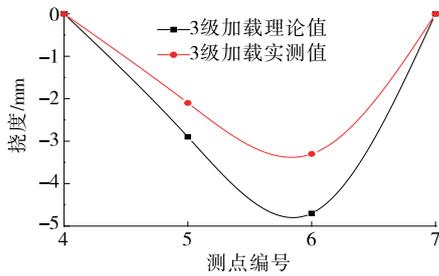
图 18 第二跨 1# 边梁偏载荷载—弹性变位曲线

根据试验实测数据,工况四下该桥相对残余变位最大值为 0.061,相对残余应变最大值为 0.091,均小于容许值 0.2,符合规范要求;挠度校验系数最大值为 0.724、平均值为 0.714,应变校验系数最大值为 0.739、平均值为 0.671,均在合理范围内,符合相关规范要求。

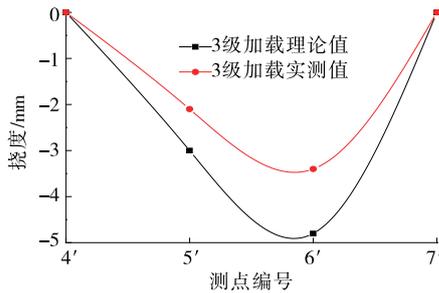
图 19 第二跨中梁偏载荷载—弹性变位曲线

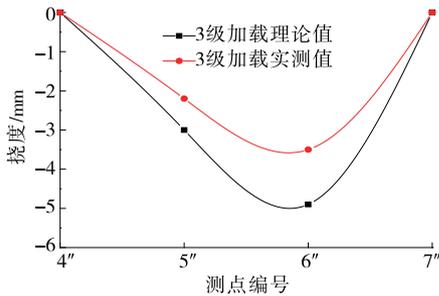
图 20 第二跨 2# 边梁偏载荷载—弹性变位曲线
