钢筋砼梁桥火损后检测评估与加固技术研究

摘要: 钢筋砼梁桥遭受火灾后, 如何对其技术状况及承载能力进行检测评估, 及时提出维修处治方案至关重要。文中以某钢筋砼梁桥火灾受损为背景, 根据桥梁外观缺陷、砼强度及钢筋强度等检测结果, 提出在梁底采用钢筋网+高性能砂浆和粘钢锚固的加固方案, 并采用 MIDAS/Civil 软件对加固前后承载能力进行计算分析, 评价加固效果。

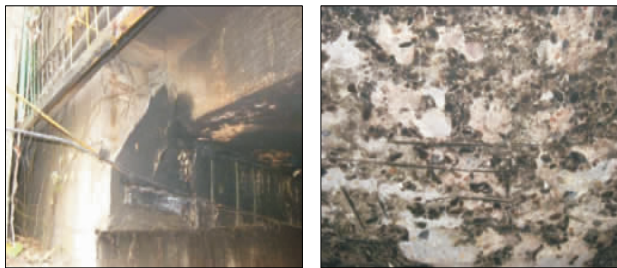
图 1 某钢筋砼梁桥火灾现场

某钢筋砼梁桥位于湖南省长益(长沙—益阳)高速公路 K63+617 处, 于 1998 年建成通车。上部结构为 2×10 m 钢筋砼空心板, 采用 C30 砼。采用 C20 片石砼 U 形桥台; 桥墩为双柱式墩, 采用 C25 砼, 单柱直径 90 cm。2014 年 8 月 23 日凌晨发生火灾。为确定火灾造成的安全影响程度, 确保桥梁安全运营, 对其火灾损伤情况进行检测, 结果显示受损最严重的区域为第二跨距 3# 台约 4 m 的空心板梁底部, 其表面砼剥落严重, 部分钢筋裸露。现场受灾区情况见图 1。

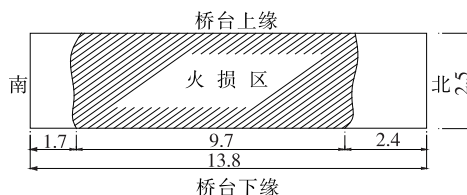
图 2 左幅 2# 桥台火损区域示意图(单位: m)

左幅 2# 桥台火损面积为 9.7×2.5 m², 深度达 3 cm, 桥台前墙局部砼高温灼烧剥落。火损区域见图 2。

(3) 对于桥台火损区域,采用与第二跨左幅相同的加固方案。
