公路桥梁伸缩缝早期损伤原因分析及优化

摘要: 分别分析模数式桥梁伸缩缝和梳齿板式桥梁伸缩缝的损伤特点, 从设计、施工、管理养护等方面进行损伤原因分析; 提出采用滑板自伸缩装置和基于波形伸缩板的桥梁无缝伸缩装置改进伸缩缝构造及研发高性能砼对伸缩缝材料进行优化的措施, 并指导工程实际取得了良好效果。

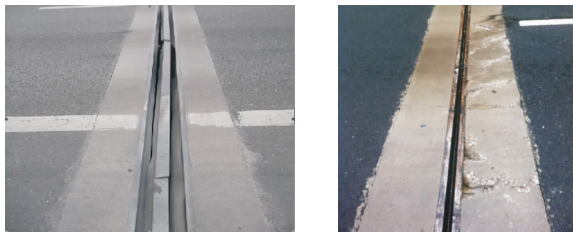
图 1 模数式伸缩缝损伤病害

目前常用桥梁伸缩缝分为模数式桥梁伸缩缝和梳齿板式桥梁伸缩缝两类, 其损伤状况分别见图 1、图 2。

1.1.1 模数式伸缩缝的损伤特点

(1) 型钢损坏。包括型钢断裂、变形、磨损、锈蚀等, 由本身施工材料质量不合格、伸缩缝受到较大荷载作用、伸缩缝结构设计不合理导致结构内力过大所造成。

(2) 内部元件损坏。模数式伸缩缝通过支撑横梁在位移箱内滑动实现伸缩, 间隙调节通过弹性元件控制, 材料疲劳性能不足导致位移控制的弹性元件损坏。

(3) 防水结构损坏。模数式伸缩缝的止水带采用纯橡胶结构, 加工时部分厂家采用不合格橡胶材料导致伸缩缝防水体系破坏。

(4) 伸缩缝砼损坏。砼损坏是一种常态损坏类型, 只要是伸缩缝损坏, 就伴随着砼损坏。桥梁伸缩缝砼损坏往往是由受冲击时产生应力集中所致。

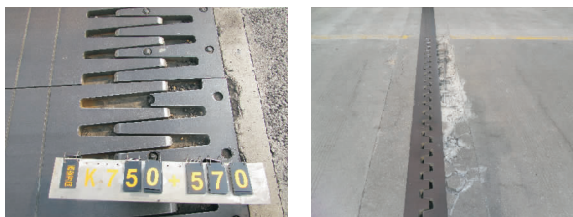
图 2 梳齿板式伸缩缝损伤病害

1.1.2 梳齿板类伸缩缝的损伤特点

(1) 螺母脱落, 螺栓断裂。实际运营过程中由于振动原因会使梳齿板类伸缩缝螺母脱落; 螺栓断裂的原因类似于模数式伸缩缝型钢断裂。

(2) 梳齿断裂。伸缩缝设计结构不合理, 车辆在通过梳齿板时伸缩缝本身挠度较大, 材料不能适应这种变形形成损坏。

(3) 伸缩缝砼损坏。同模数式伸缩缝砼损坏。

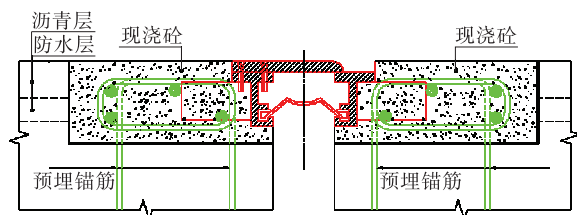
缩滑板组成,自伸缩滑板在梳齿伸缩缝上方通过螺栓和梳齿伸缩缝相连(见图3)。梳齿伸缩缝组件由梳齿型钢板、不锈钢滑板、氯丁橡胶板、锚固螺栓组成;滑板自伸缩装置主要是在普通梳齿伸缩缝装置的路面部分设计自由伸缩楔形钢板,一端用螺栓将钢板固定在伸缩缝上部,另一端紧贴在伸缩缝对面钢板上将伸缩缝盖住。伸缩装置设置在伸缩缝两主梁端部,伸缩板宽度按伸缩量需求计算得到,即将桥梁伸缩量平分给两侧伸缩板。主梁端部表面通过水泥砂浆找平,并将带有安装伸缩板凹槽的梳齿伸缩缝按施工要求安装,最后将伸缩板用固定螺栓固定在伸缩缝表面。

图3 滑板自伸缩装置示意图

滑板自伸缩装置的工作特点为梁体伸缩变形,梳齿伸缩板跟着滑动,路面伸缩板也跟着滑动,通过表层伸缩板设计,大部分水经过桥梁上部凹槽排向路面两端,少量水通过伸缩板与固定板之间的间隙流入伸缩缝的橡胶止水带排走;伸缩板能防止日晒使橡胶条老化;自由伸缩板一端楔形设计使日常路面的沙粒在桥梁伸缩过程中利用楔形块铲掉,沙粒不会在伸缩缝处堆积而影响伸缩缝正常工作;因伸缩缝被伸缩板盖住,桥面平整,行车舒适性较好。

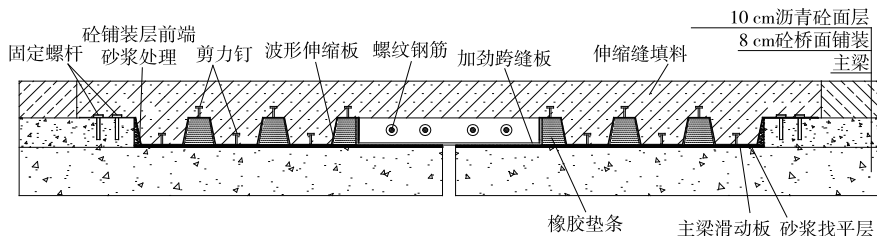
基于波形伸缩板的桥梁无缝伸缩装置主要由内置组件和伸缩缝填料组成,伸缩缝填料填充于内置组件上方,连接主梁桥面铺装结构(见图4)。对称设置在伸缩缝两主梁端部,波形伸缩板波形板节段宽度按伸缩量需求计算得到,即将桥梁伸缩量平分给两侧波形伸缩板。主梁端部表面通过水泥砂浆找平,并黏贴滑动钢板,作为主梁滑动层;组装内置组

图4 波形伸缩装置示意图

件,加劲跨缝板搭设在伸缩缝上;波形伸缩板置于加劲跨缝板两侧,波形伸缩板波形板段空隙嵌入橡胶垫条,增强伸缩装置的抗压性;上表面焊接剪力钉,加强钢构件与填充层的连接;固定边板开有一排锚孔,通过固定螺杆固定在砼桥面铺装层上;竖向连接板嵌入加劲跨缝板槽型钢与PBL加劲肋的间隙内,通过焊缝连接;加劲跨缝板PBL加劲肋上穿设螺纹钢筋,增强钢构件与填充层的组合作用;组装完成的内置组件上填充伸缩缝填料。

波形无缝伸缩装置的工作特点为梁体伸缩变形,内置组件滑动,伸缩装置整体均匀伸缩,伸缩量由伸缩装置波形伸缩板及填充层吸收,实现桥面无缝化,改善行车舒适性,避免常规伸缩缝病害。

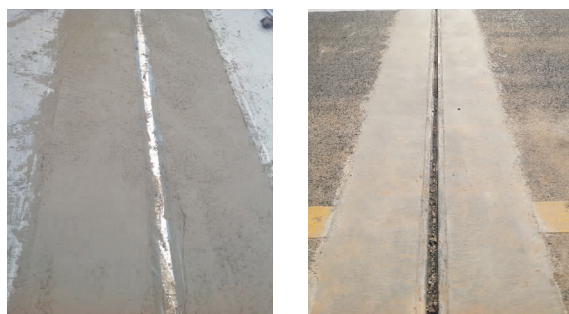
桥梁伸缩缝高性能砼以2种细纤维、聚合物为重要组分,能充分发挥纤维的加筋功能和聚合物的增韧作用,具有优良的抗冲击韧性和耐磨性,可提升桥梁伸缩缝砼的可靠性和耐久性,降低公路运营后的养护维修费用。其工程应用见图5。

图5 公路桥梁伸缩缝高性能砼的应用
