先张法空心板底板纵向裂缝产生原因与影响研究

摘要: 通过对某高速公路空心板梁桥底板纵向裂缝进行荷载横向分布系数测试、支座压缩试验、纵向裂缝剪切测试和静载试验, 分析空心板底板纵向裂缝产生原因及对桥梁结构整体受力性能的影响, 并提出裂缝维修加固处理建议。

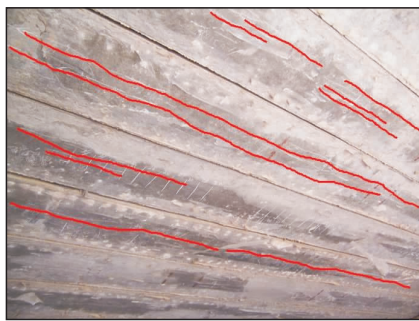
某桥梁上部结构主要为 15 m 跨先张法预应力空心板梁, 采用先简支后连续的方法施工, 形成四孔一联至九孔一联的连续板结构。根据检查结果, 空心板梁底板存在较多纵向裂缝(单幅横向 16 片空心板梁基本上存在纵向裂缝), 裂缝主要分布在底板中间, 沿桥梁跨径方向已基本贯通, 裂缝宽度为 0.10~1.25 mm(见图 1、图 2), 远超过规范要求。管养单位对部分桥跨空心板梁底板纵向裂缝采取封闭裂缝、粘贴钢板或碳纤维的方法进行了加固处理。考虑到该桥存在纵向裂缝的空心板梁数量较多, 若对存在纵向裂缝的空心板梁全部采用粘贴钢板或碳纤维的方法进行加固, 成本偏高。为制订科学合理的空心板梁底板纵向裂缝维修加固方案, 对存在纵向裂缝的空心板梁进行受力性能试验研究, 评估底板纵向开裂后空心板梁的工作状态。

图 1 空心板梁底板纵向裂缝整体情况

可从改善梁体耐久性着手进行裂缝处理,建议对非通长纵向裂缝进行封闭处理,对通长裂缝通过粘贴纤维加以封闭。另外,梁体维护过程中对脱空支座进行处理,恢复支座的正常受力功能,防止衍生病害的发生。

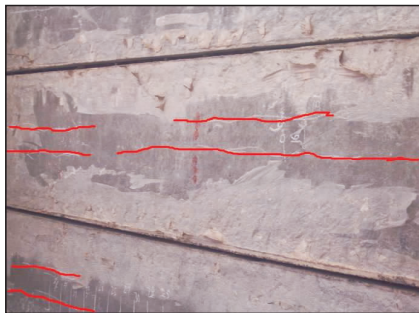
图 2 空心板梁底板纵向裂缝局部状况

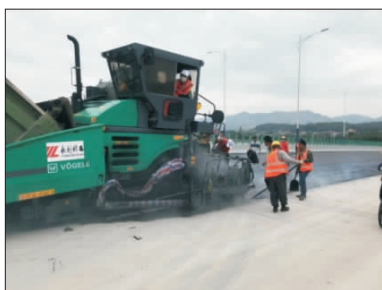
图3 现场同步摊铺

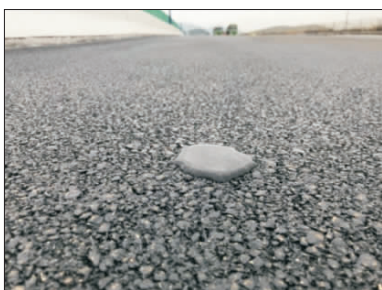
图4 路面效果

改黑”技术难题,采用高韧超薄沥青磨耗层进行处理。从现场实施效果来看,高韧超薄沥青磨耗层整体质量优异,显著提升了原桥面铺装的功能性能(平整、封水)、安全性能(抗滑)及整体性能(层间黏结强度高)等,并显著降低了原砼桥面行车噪声,实现了对原桥面的综合品质提升,优化了行车环境。
