铰缝失效先张法空心板桥梁上部结构检测评定

摘要: 为确保桥梁安全、可靠运营,减少由于自然灾害及桥梁老化等造成的安全事故,以某特大桥北引桥为工程背景,针对铰缝失效进行现场检查和技术状况评定,结果表明该引桥技术状况不合格,主要承重构件存在安全隐患,桥梁结构会随着桥梁使用寿命的增加出现铰缝失效、渗水、砼损伤等问题;分析铰缝失效的主要原因并探讨相应处理措施。

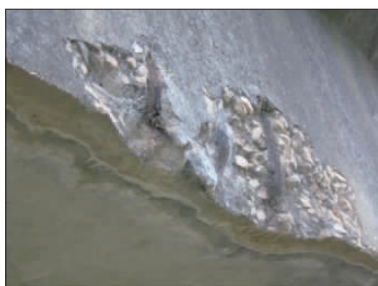
图 4 梁底破损露筋

该桥建成通车已有 27 年,在重载交通、温度、砼收缩徐变和雨水、阳光等作用下,空心板梁出现砼破损,经雨水冲刷和荷载作用,破损位置出现锈胀露

筋, 破损面积增大(见图 4); 空心板底板等处产生大量新裂缝, 已有裂缝得到发展, 形成贯通缝(见图 5)。这些病害导致桥梁结构的稳定性变差、安全性不足, 严重威胁车辆、行人安全。

(1) 对空心板底板、腹板处砼破损、锈胀露筋等进行修补;更换裂缝较宽和砼损伤较严重的梁,重新设置铰缝,做好防水,加强相邻空心板梁的横向联系,提高铰缝的承载能力。

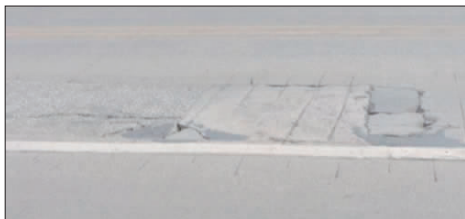
图9 铰缝处桥面裂缝及破损

(3) 桥面铺装层开裂。如图9、图10所示,该引桥桥面铺装存在不同程度的破损。桥面铺装表层开裂破损,雨水将沿裂缝下渗到预制空心板梁、铰

缝处,造成梁底渗水暂白等。同时,早期修建的空心板梁桥的桥面铺装结构仅作为面层使用,其承载能力较弱,刚度和强度较低,重载作用下极易开裂。长此以往,桥梁的使用寿命缩短,结构安全性降低,行车舒适性也大打折扣。

(4) 加固桥面铺装。对于破损严重的位置,重新施作桥面铺装结构;对于破损不太严重的位置,进行修复加固。同时提高桥面铺装结构的承载能力和刚度,增强新旧砼的黏结,加强板间横向联系,提高
