钢筋混凝土空心板桥常见病害与技术状况分析

摘要: 湖南省邵阳市资江二桥引桥为 14×16 m 普通钢筋混凝土预制空心板和 3×16 m 普通钢筋混凝土整体现浇空心板结构,文中对其进行检测,分析其主要承重构件病害及成因,通过混凝土材料性质测试和桥梁基频采集评定桥梁的技术状况,进而提出病害处理措施,为钢筋混凝土空心板桥的养护与加固提供参考。

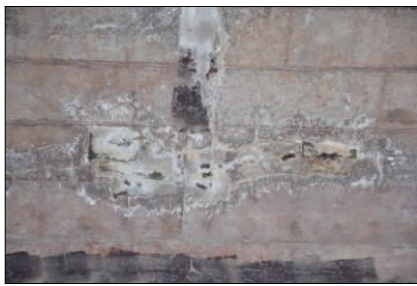
图2 引桥空心板底病害

2.1.2 普通钢筋混凝土整体现浇空心板病害分析

16跨、第17跨空心板底在车行道处底部已用碳纤维布加固,但碳纤维布已出现老化现象,且未粘贴碳纤维布的地方出现较多横向裂缝,裂缝宽度0.08~0.15 mm。3)局部空洞多处渗水严重,且渗水处板底钻孔发现板内积水严重,有较多水从孔内流出。典型病害见图2。

病害的主要成因:1)桥面排水系统失效,雨水等从铰缝渗至空心板,引起空心板渗水、泛碱析白,局部混凝土强度降低;2)桥面防水层未做好,较多雨水渗入;3)混凝土空心板浇筑时振捣不充分。

(1) 对空心板裂缝进行封闭,对缺陷进行修复,同时在空心板底增设泄水孔。

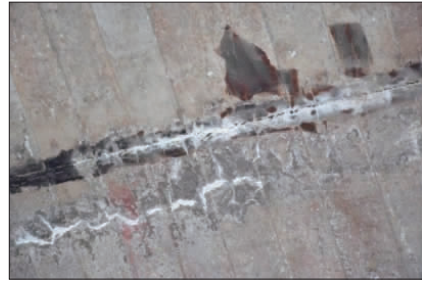
图3 铰缝开裂渗水

一般承重构件主要病害如下:39处铰缝出现开裂且多数铰缝贯通并出现渗水析白现象;8处铰缝破损和锈胀露筋;2处板底渗水;2处蜂窝;1条纵

缝。典型病害见图3、图4。

空心板梁桥通过现浇层、铰缝传递横向剪力和荷载。在车辆荷载等作用下,空心板之间的铰缝易失效,横向链接作用减弱,造成空心板无法共同受力,产生“单板受力”。加上雨水渗入铰缝,冲刷空心板侧壁,腐蚀空心板钢筋,造成空心板耐久性减弱,使被雨水渗透的铰缝出现析白、混凝土剥落等现象。

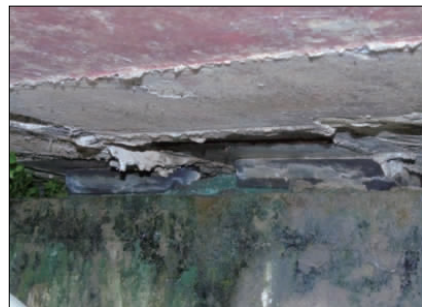
图5 支座剪切变形

该引桥采用板式橡胶支座,其中多数支座出现轻微老化开裂现象,少数支座存在横向剪切变形和局部脱空问题(见图5)。

造成以上支座病害的主要原因:1)车辆荷载的反复作用,使支座发生非弹性变形,进而出现剪切变形、损伤、老化开裂等;2)铰缝失效导致“单板受力”,支座间受力不均,出现单个支座应力集中、局部脱空等现象。

(4) 对支座进行防锈处理,必要时予以更换。

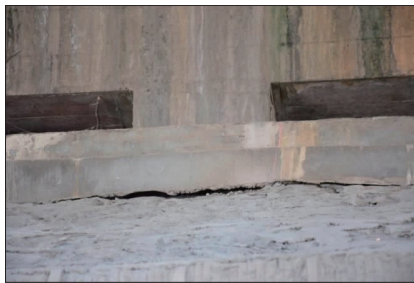
图 6 护坡下沉开裂

锥坡和护坡是为保护路堤边坡不受冲刷而在桥涵与路基相接处修筑的构筑物。在雨水及河水的冲刷下,锥坡常出现隆起、凹陷、下沉、坍塌等现象,对桥梁结构、土体稳定及车辆等产生极大安全隐患。该引桥存在一处护坡下沉,并导致横向开裂,最大裂缝宽度 2 cm(见图 6)。该处锥坡还存在 1 条竖向贯通缝和 1 条斜向裂缝,长 1.5 m,主要是由桥台填土不密实而导致的沉降开裂。

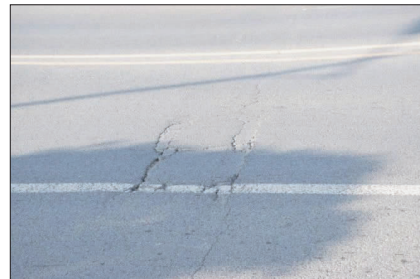
图 8 桥面破损

桥面系是桥梁的附属设施,其中桥面铺装体系直接承受车辆、人群荷载,并将其传递至主要受力构件。该引桥桥面铺装存在较多纵横向裂缝,裂缝都较长,并伴有局部凹陷破损,且形成浅坑槽(见图 8)。第 6 跨桥面病害见图 9,整跨桥面存在纵横

造成上述病害的原因:1) 桥面铺装层刚度不足,在重载、超载及冲击荷载作用下产生较大变形,局部产生附加应力,导致桥面铺装层产生较多纵向裂缝及混凝土破损;2) 桥面排水设施不完善,在雨水、环卫清洁用水等冲刷作用下,伸缩缝堵塞,而车辆超载等现象使应力集中,造成局部混凝土破损;3) 桥侧护栏防腐不到位,在温度、湿度较高的条件下,护栏极易生锈膨胀,导致护栏埋入端混凝土开裂。

(5) 更换桥面系。
