加宽旧桥病害处理设计实例分析

摘要: 针对一座已加宽改造的桥梁, 介绍桥梁主要病害及之前两种改造方案采取的加固措施, 分析其中存在的问题, 特别是导致第一次改造方案失败的原因; 探究新老桥结合处产生病害的原因及处理措施, 提出第三次改造可行的设计方案, 避免设计中遇到同类问题时采取不恰当的方案。

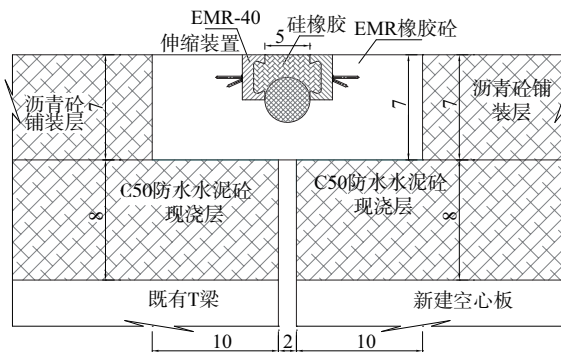
图 8 EMR 纵向伸缩缝装置(单位:cm)

(2) 采用纵向伸缩缝装置。该方法可直接解决新旧桥梁纵向接缝问题。纵向伸缩缝可很好地适应新老桥之间的挠度差及沉降差,使新旧桥不协调变形平顺过渡;伸缩缝表面可作防滑处理,保证雨天行车安全。目前国内有采用法国 EMR 树脂弹性砼伸缩装置(见图 8)的经验。

在经济条件允许的情况下,推荐使用纵向伸缩缝装置,通过改变上部结构连接方式,将原来的柔性连接改为刚性连接,通过改变整体主梁横向分布系数改善全桥受力。该装置在高速公路加宽桥梁上有
