# 新型防裂基布应用于新疆公路养护工程的效果研究

**摘要:** 基于疲劳和现场足尺抗裂性能试验,对新型防裂基布的抗疲劳和抗裂性能进行试验验证,同时对新疆半刚性基层沥青路面养护工程中已使用新型防裂基布和未使用防裂基布路段的路面破损指数、平整度指数、车辙指数、裂缝率等进行对比分析,评价使用新型防裂基布路段沥青路面的使用性能;对使用新型防裂基布路段沥青路面钻取芯样进行抗剪切试验,分析沥青面层的层间结合情况。结果表明,使用新型防裂基布路段的防裂效果较好,防裂基布能有效延缓沥青路面反射裂缝的发展;使用防裂基布能保证面层和基层层间结合良好。

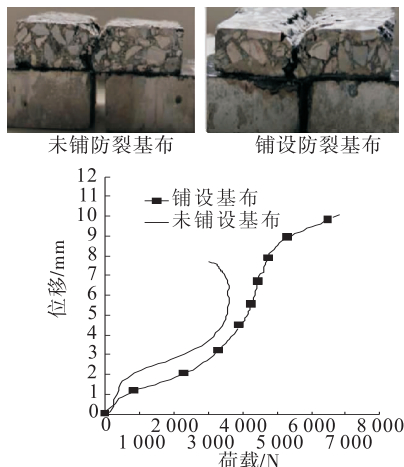
图1 疲劳试验位移变化

疲劳试验测试中,未铺设防裂基布试件在施加均匀持续荷载至 3 500 N 时完全裂开,产生最大位移约 8 mm;铺设防裂基布试件在施加均匀持续荷载至 7 000 N 时完全裂开,产生最大位移约 10.2 mm(见图 1)。

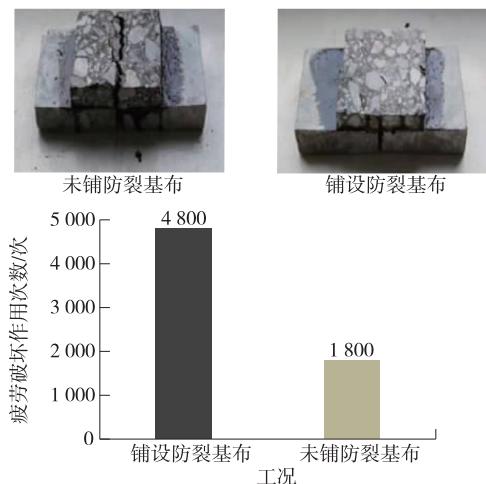
图2 疲劳试验中试件疲劳损坏情况

(2) 疲劳试验中试件随荷载作用次数增加产生的疲劳损坏。未铺设防裂基布试件疲劳破坏时作用次数为 1 800 次,铺设防裂基布试件疲劳破坏时作用次数为 4 800 次(见图 2),后者疲劳破坏作用次数是前者的 2.7 倍,铺设防裂基布试件表现出良好的抗疲劳性能。
