# 贵州省公路隧道常见病害调查与成因分析

**摘要:** 以 2018 年贵州 5 条高速公路隧道土建结构定期检测结果为基础, 对各类病害进行频率统计, 结合规范中各类病害在评分中的权重  $W_i$ , 并引入各类病害的养护关注系数  $J_i$ , 分析养护单位对各类病害的关注程度, 为贵州省公路隧道病害处治提供依据, 提高养护的针对性; 结合地质、水文、气候等资料及各类病害的养护关注系数  $J_i$ , 分析病害的成因主要包括工程地质、水文地质、施工工艺和人为因素等。

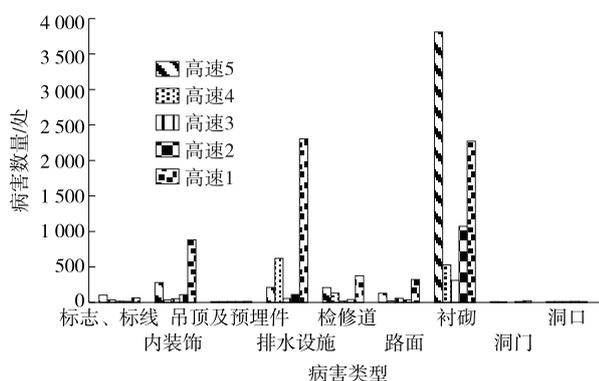
图1 5条高速公路隧道病害分布

由表 2 和图 1 可知: 2<sup>#</sup>、3<sup>#</sup> 和 5<sup>#</sup> 高速公路上隧道的衬砌病害最多, 排水设施病害次之; 1<sup>#</sup> 和 4<sup>#</sup> 高速公路上隧道的排水设施病害最多, 衬砌病害次之。总体来看, 隧道病害集中在衬砌、排水设施和内装饰三类, 分别占总病害数量的 55.80%、23.08% 和 94.9%; 其他病害如检修道、路面、标志标线、洞门、

吊顶及预埋件、洞口病害分别占病害总数的5.41%、3.97%、1.57%、0.28%、0.27%、0.14%。各类病害按出现频率由大到小排序为衬砌、排水设施、内装饰、检修道、路面、标志标线、洞门、吊顶及预埋件和洞口。
