某车型 A 柱下部锈蚀问题分析及处理

摘要: 针对某乘用车 A 柱下部区域锈蚀问题, 采用鱼骨图分析法, 从人、机、料、法、环方面入手分析锈蚀产生的原因, 提出增涂密封胶、增大漆膜厚度、优化填料粘结位置等结构优化方案, 并进行实车试验, 验证优化方案的可行性和有效性。

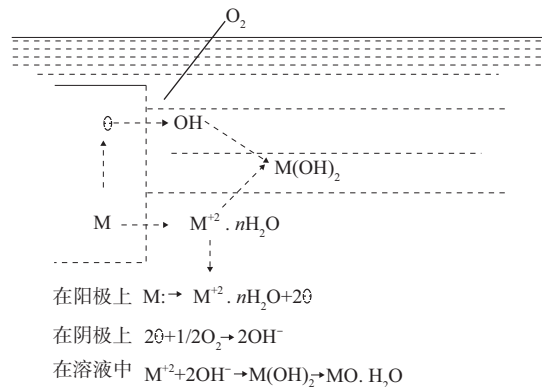
图 2 电化学氧化示意图

在潮湿大气、酸雨、路面积水等日常环境下引起的氧化腐蚀为电化学腐蚀, 是常见的金属腐蚀现象。促使电化学腐蚀的形成需满足以下条件: 1) 阴极和阳极间存在电位差; 2) 有传输电子的电解质; 3) 阴阳两极形成传递电流的回路。当金属放置在水溶液或潮湿环境中时, 金属表面形成微电池现象, 电池的阳极发生氧化反应而使阳极发生溶解, 阴极发生还原反应起传递电子的作用。由于金属表面吸附空气中的水分形成一层水膜, 空气中 CO_2 、 SO_2 、 NO_2 等气体溶解在这层水膜中形成电解质溶液, 而浸泡在这层溶液中的金属含有杂质, 这些杂质一般没有铁活泼。这样形成的腐蚀电池的阳极为铁, 阴极为杂质, 又由于铁与杂质紧密接触, 使腐蚀不断进行(见图 2)。

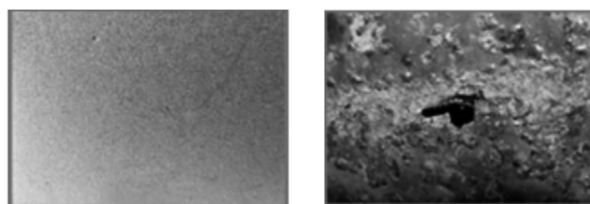
图 3 腐蚀等级

腐蚀等级根据腐蚀严重程度区分,由弱到强分为 0~9 的 10 个等级,其中 0 级为没有腐蚀,9 级为

穿孔腐蚀(见图 3)。

0 级:没有腐蚀

9 级:穿孔腐蚀

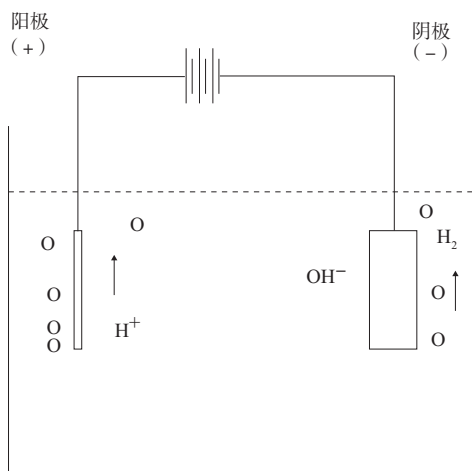
图 5 电泳电连接示意图

电泳涂装是钣金防锈蚀的重要工艺环节之一,其中阴极电泳法(电泳电连接见图 5)是目前广泛采用的工艺方法。其原理如下:将需要涂膜的白车身连接到电源阴极,通过特殊方法使电泳液中的涂料粒子带上正电粒子;通电后,在电场作用下,涂料粒子向着车身表面运动,实现涂膜。
