# 山区公路长陡下坡路段大型汽车制动器温度研究<sup>\*</sup>

## ——以 317 国道鹧鸪山隧道西引道为例

**摘要:** 汽车连续制动是制动器升温的重要原因, 尤其是在山区二级公路长陡下坡路段。文中以 317 国道鹧鸪山隧道西引道为例, 采用热成像仪检测 67 辆大型车辆在完成 4.4 km 长陡下坡后的制动器温度, 分析单车制动器最高温度、同轴左右轮制动器温度、有无载货时制动器温度、有无淋水时制动器温度等。结果表明, 4.4 km 长、平均纵坡 5% 的长陡下坡会使制动器温度达到 300 °C; 同轴左右轮制动器温度差异不容忽视; 重车通过连续长陡下坡路段的危险系数比空车高; 车辆在长陡下坡路段采取淋水降温措施有效。

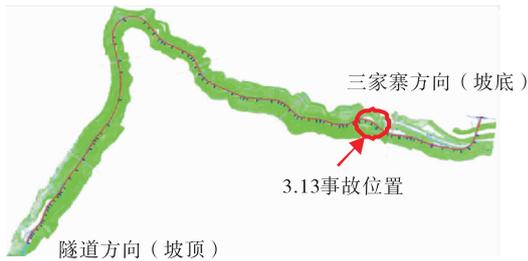
图 1 西引道平面线形示意图

引道)连接坡顶西洞口和坡底三家寨,全长 4.4 km,于 2005 年建成通车。该道路采用山岭、重丘二级公路设计标准建设,设计速度 40 km/h。坡顶(隧道洞口)海拔约 3 300 m,起终点高差约 220 m,平均纵坡约 5%。按照 JTG D20—2017《公路路线设计规范》,西引道平均纵坡和连续坡长指标符合长陡下坡的界定。图 1 为西引道的平面线形。

西引道不仅坡陡、坡长,而且平纵线形复杂,急弯多,坡度大,弯坡组合多。其中 6 处纵坡最大坡度达 6%,最小平曲线半径为 100 m,平均每公里平面交点 5.05 个,平均每公里纵坡变更 3.2 次,平曲线长度占路线总长度的 85.13%,竖曲线长度占路线总长度的 37.5%。由于鹫鹑山隧道为马尔康通往成都的最便捷通道[汶马(汶川—马尔康)高速公路通车前],也是川藏公路北线的必经之地,加之川西北旅游资源丰富,西引道高峰期的单日交通量超过 7 000 辆/d,其中货车占比约为 1/3 (按自然数量)。

根据马尔康市公安局交警大队的事故记录,2014 年 2 月—2016 年 5 月,在西引道共发生 58 起简易程序交通事故,其中单车事故 29 起、双车事故 25 起、三车事故 2 起、五车事故 2 起;2010 年 10 月—2016 年 4 月,西引道上共发生 8 起有人员伤亡的严重事故(见表 1),其中重大事故 1 起、一般事故 7 起。在这些人员伤亡事故中,一半事故发生在长下坡的坡底(三家寨大桥),1/4 发生在回头曲线处,1/4 发生在“3.13 路段”(见图 1)。2012 年 3 月 13 日发生在 K289+400 处弯道的大型客车失控冲出护栏坠崖造成 15 人死亡、6 人受伤的事故最严重(见图 2),因该事故影响重大,事故发生路段被称为“3.13 路段”。在长陡下坡路段行驶时车辆连续制动导致制动效能降低或失效是事故成因之一。

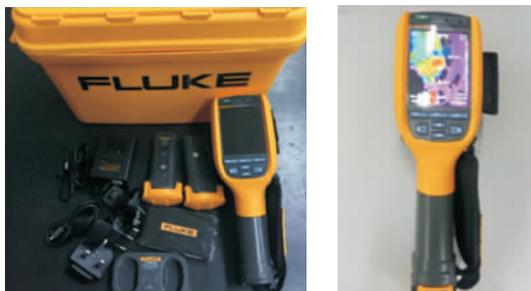
图 3 FLUKE Ti125 热成像仪

使用 FLUKE Ti125 热成像仪(见图 3)检测制动器温度。该仪器将探测到的红外热量转换为电信号,并对显示器上生成的热成像和温度进行计算,其主要技术参数见表 2。它可快速、高效、准确地检测货车制动器温度最高的位置和数值,并以热图的方

式保存,完成一辆车的检测只需数十秒。

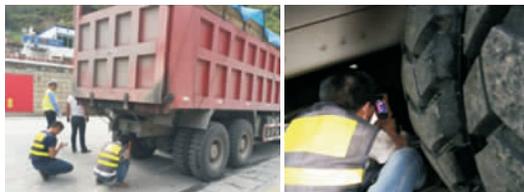
图 4 对大型车辆制动鼓温度进行检测

西引道坡底路侧较平坦,可容纳少量车辆临时停靠。由辖区交警将完成下坡的货车拦截指挥至临时停车区,停车后将热成像仪在距制动器约 15 cm 处(见图 4)对准制动器内壁,在小范围移动过程中观察显示屏上热成像和温度数值,当屏幕上目标轮廓清晰、出现最大数值(见图 5)时保存热成像并告知记录人员,同时记录制动器所对应的位置、货物装载情况、是否淋水等。检测在 5 月底一工作日的上午开展,当天天气晴朗,共检测 67 辆车,获得 242 个制动器温度数据。

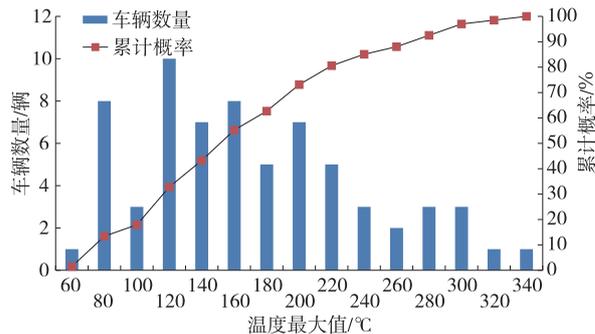
图 6 单车各制动鼓温度最大值直方图

对所检测的 67 辆车各轮制动器温度最高值进行统计,制作直方图(见图 6)和分布图(见图 7)。

从图 6、图 7 可看出:绝大部分车辆的制动鼓温度最大值低于 300℃,有 2 辆车(占 3%)的制动鼓温度超过 300℃,最高温度达 329.6℃;有 9 辆车的制动鼓最高温度超过 250℃,占 14%;单车制动鼓温度最大值超过 200℃的车辆有 18 辆,占 27%。超过 250℃特别是超过 300℃的车辆,其制动效能将显著下降,车辆处于极不稳定状态,若处置不当,

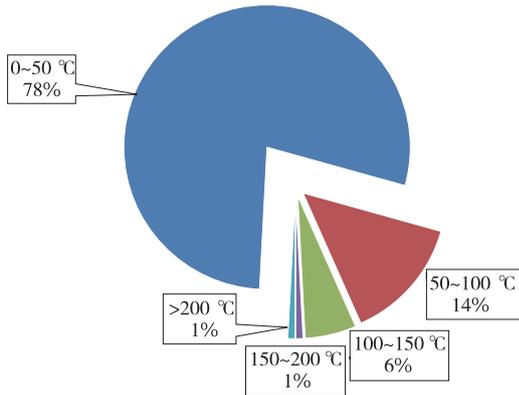
图8 同轴左右轮制动鼓温度差异分布

将所检测的67辆车、共121根轴左右轮制动器温度差值以50℃为间隔进行统计,制作差值分布图(见图8)。

从图8可看出:虽然大部分车辆左右轮制动器温度差异在50℃以内,但仍然有2%的车辆同轴左右轮制动器温度差值超过150℃。制动系统制动力分布不均、左右制动器淋水大小差异、驾驶员操作习惯、制动摩擦材料差异等都会造成左右轮制动器温度差异过大。同轴左右轮制动器温度差异过大,制动时左右轮获得的制动力不同,会影响制动时方向稳定性,增加驾驶员的应急处置风险。西引道为连续弯坡路段,左右轮制动器工作状态差异较大的车辆在通过弯道时发生越线行驶或冲出路外的风险高于其他车辆。

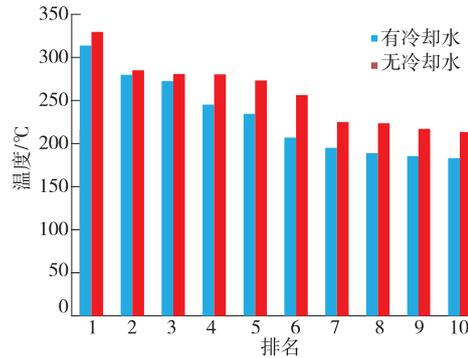
图9 排名前十的有无淋水系统制动鼓温度对比

将所检测的67辆车的温度数据按下坡时是否淋水进行统计,结果见图9。

67辆车中,23辆在下长陡下坡时没有淋水。从图9可看出:没有淋水的车辆中,制动鼓温度最高达329.6℃,淋水车辆的制动鼓温度最高为313.7℃,

淋水车辆的制动鼓温度更低。车辆淋水器可有效降低制动鼓温度,加快热量散失,是避免汽车刹车失灵的有效手段。
